## חוות דעת הנדסית - בדק בית

תאריך ביקור בנכס: 10/12/2025

שם הבודק: אלירן בנבנישתי

**סוג הנכס:** דירת מגורים, 4 חדרים

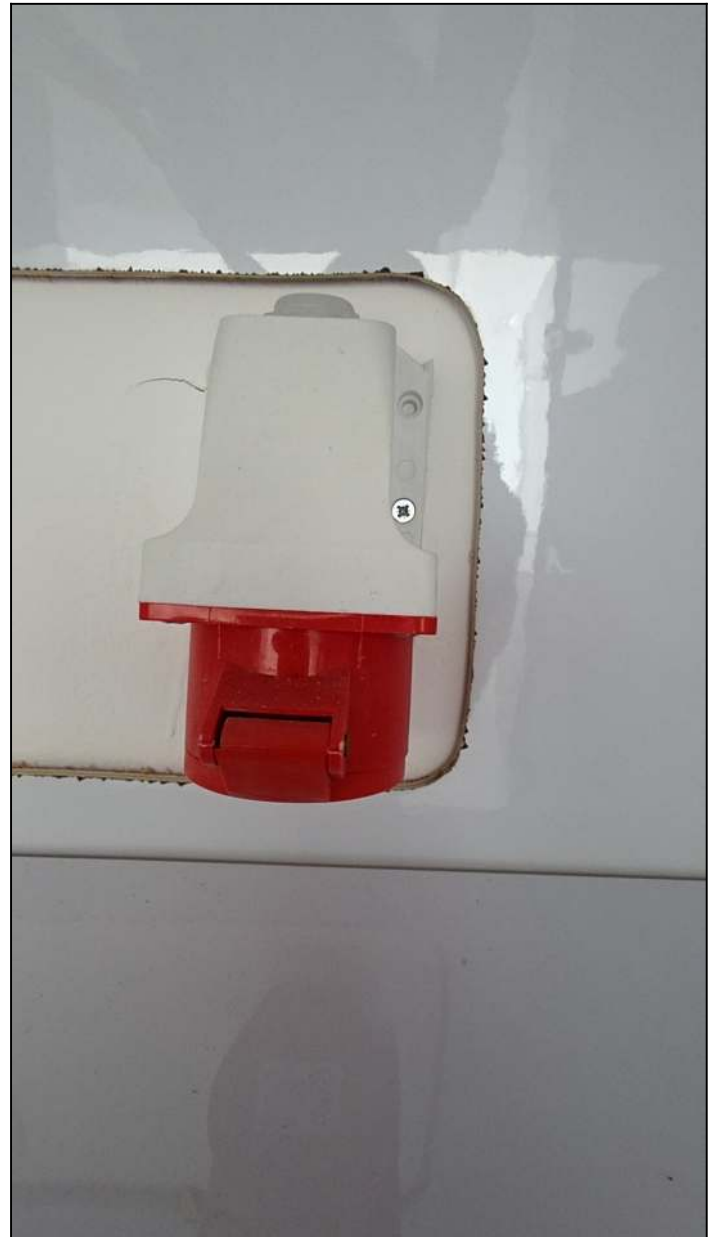
| <b>1.3 ממצא</b><br>השקע התלת-פאזי במטבח הותקן קרוב מדי למדף, כך שלא ניתן להכניס תקע לחשמל בצורה תקינה.<br>מיקום זה מגביל את השימוש בשקע ועלול לגרום למאמץ על הכבל או לנזק פוטנציאלי לתקע |
| <b>מיקום</b><br>מטבח |
| <b>הערה</b><br>מיקום שקע סמוך למפגע פיזי מהווה ליקוי תכנוני/ביצועי ואינו עומד בעקרונות התקן למרחקי התקנה נכונים המאפשרים שימוש בטוח ותקין של אביזרי חשמל |

| <b>המלצה</b><br>להסיט את השקע למיקום תקין, המאפשר חיבור נוח ובטוח של תקע בהתאם להנחיות התקן, ולוודא מרחק מספק ממדפים ומחסומים פיזיים אחרים |

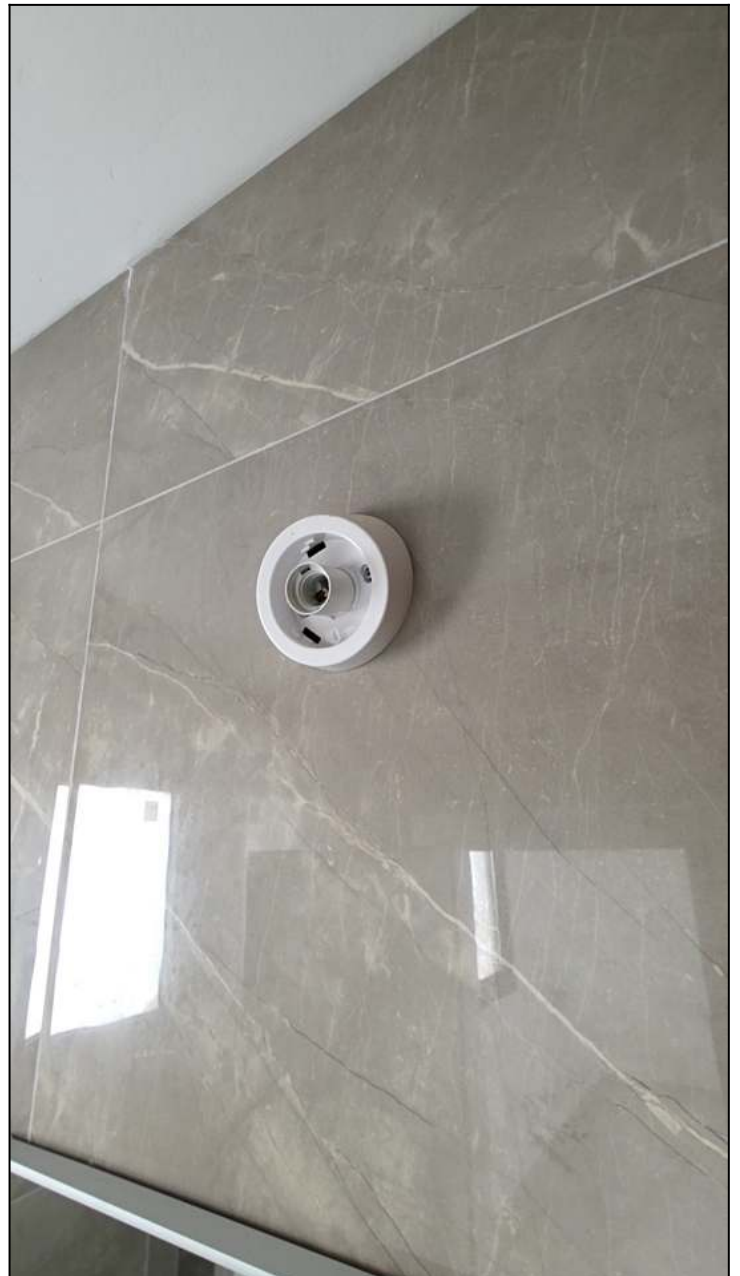
| <b>1.4 ממצא</b> | לבית התאורה בחדרים רטובים לא סופק כיסוי נגד מים (ארמטורה) ולקבע את גוף התאורה בצורה תקנית |
| <b>מיקום</b> | כלל הבית |
| <b>הערה</b> | גוף התאורה בחדרים רטובים אינו מותקן כראוי ואינו מספק הגנה מתאימה מפני חדירת מים (דרגת אטימות נמוכה/חוסר ארמטורה). מצב זה מהווה סיכון בטיחותי ועלול לגרום לקצר חשמלי או התחשמלות |

| <b>המלצה</b> | יש לספק ארמטורה ולהתקין את גוף התאורה באופן תיקני |

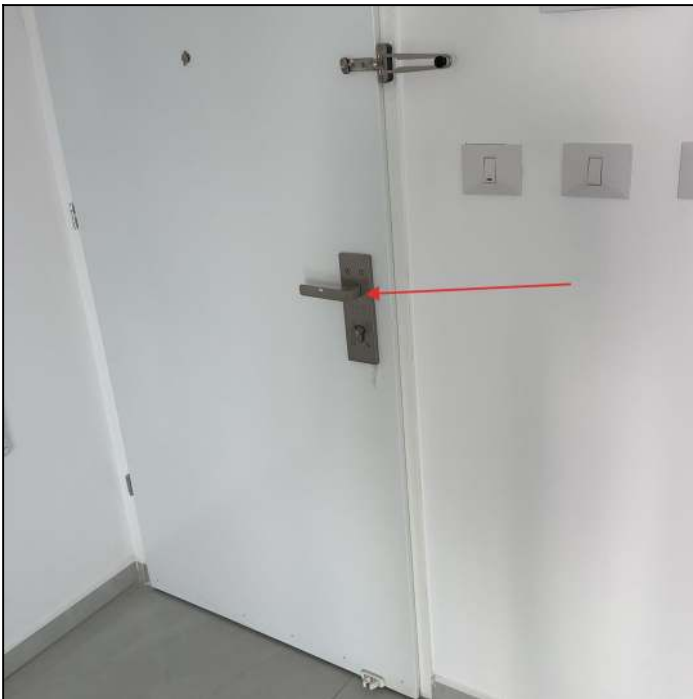
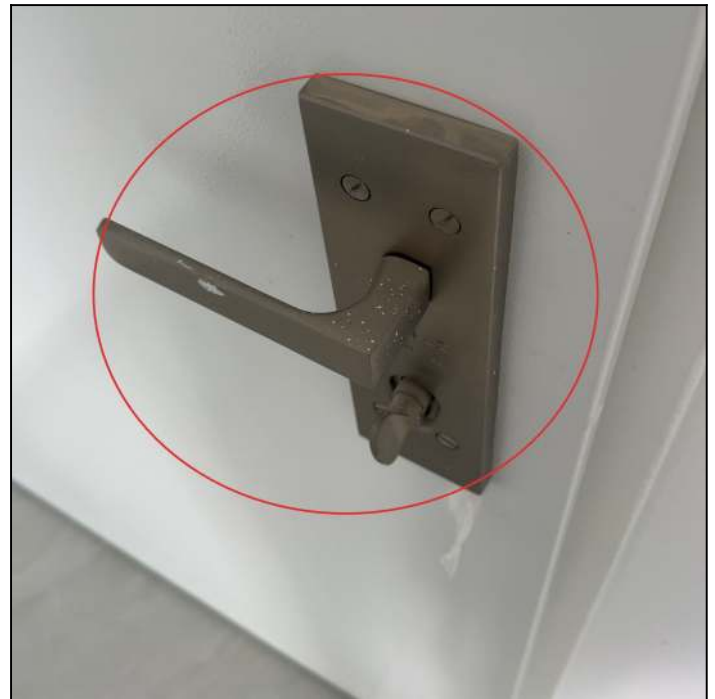
| <p><b>2.1 ממצא</b></p> <p>ידית דלת הכניסה רופפת וגורמת לקושי ניכר בפתיחת הדלת. מצב זה מעיד על חיבור לא תקין של הידית ועלול להחמיר עם הזמן עד לכשל מלא של המנגנון</p> | |
| <p><b>מיקום</b></p> <p>דלת כניסה</p> | |
| <p><b>הערה</b></p> <p>ידית רופפת פוגעת בתפקוד הדלת, עלולה לגרום לנזק למנעול/צילינדר ואינה עומדת בדרישות התקנה תקינות של אביזרי פרזול בדלתות</p> | |

| <p><b>המלצה</b></p> <p>לחזק או להחליף את הידית ולהבטיח חיבור תקין של מנגנון הפתיחה, כך שהדלת תיפתח בצורה חלקה וללא מאמץ</p> | |

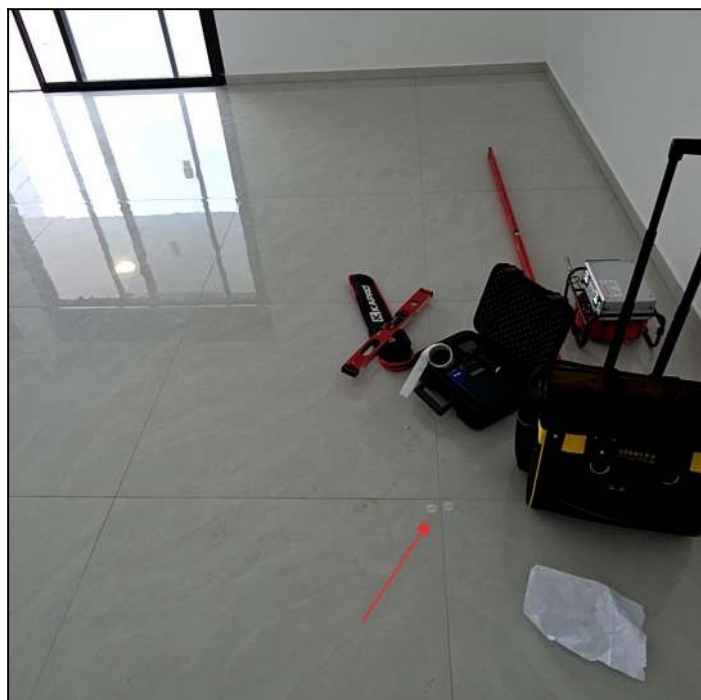
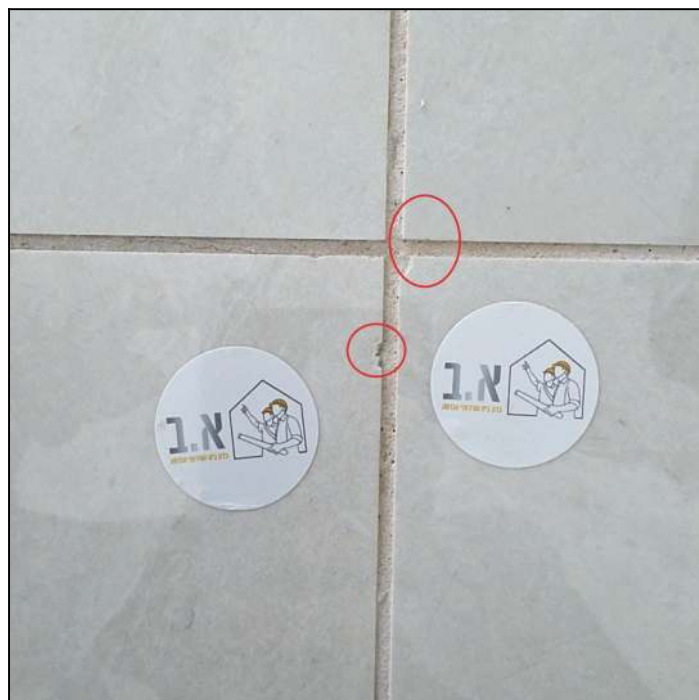
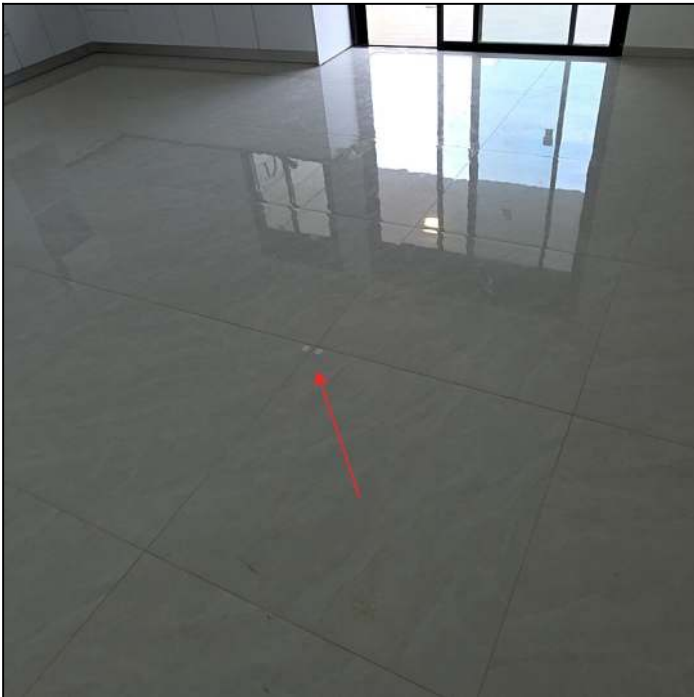
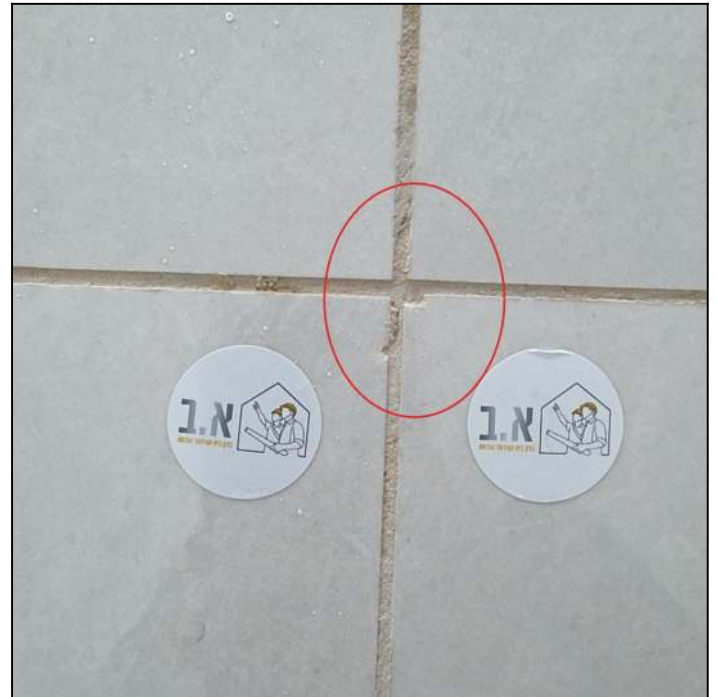
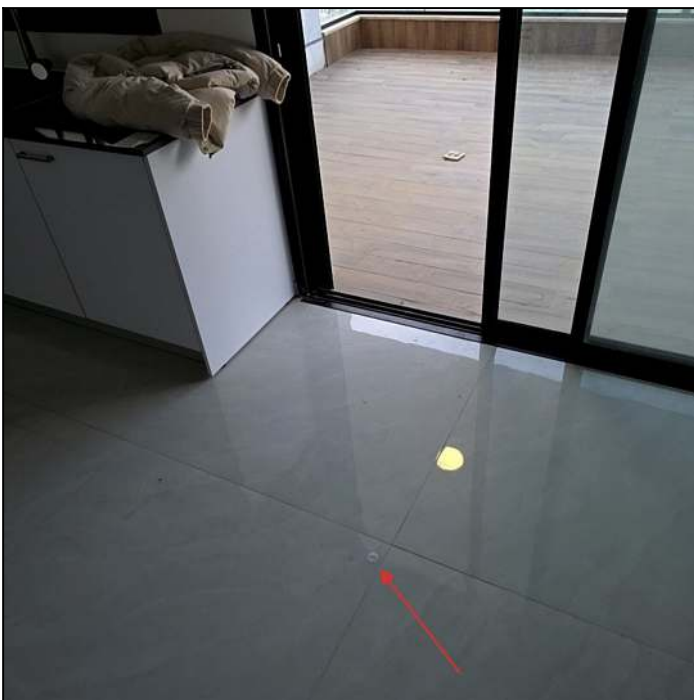
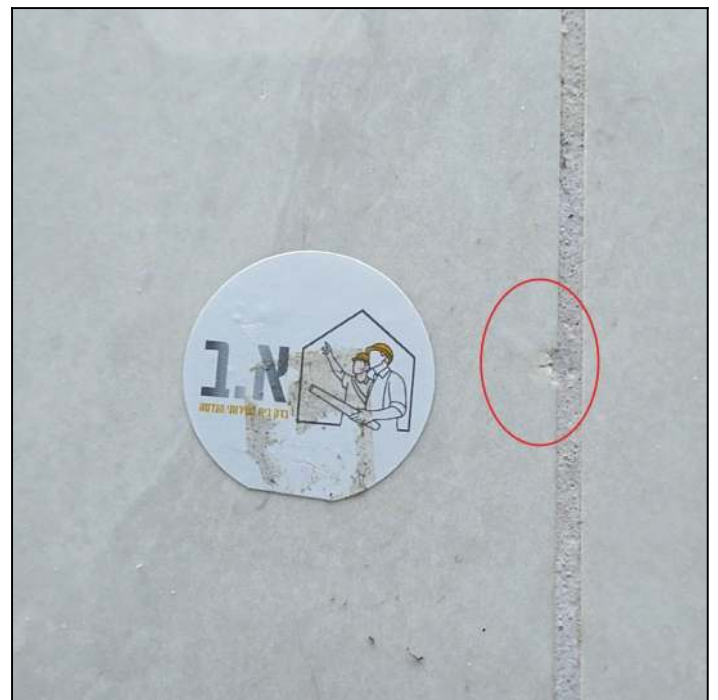
| <b>3.2 ממצא</b> | אריח שבזר/פגום נדרש להחלפה |
| <b>מיקום</b> | חדר דיור (סלון) |

| <b>המלצה</b> | נדרש לפרק ולהחליף האריחים הפגומים באריחים מאותו ספק, סדרה וקוד גוון תואם |

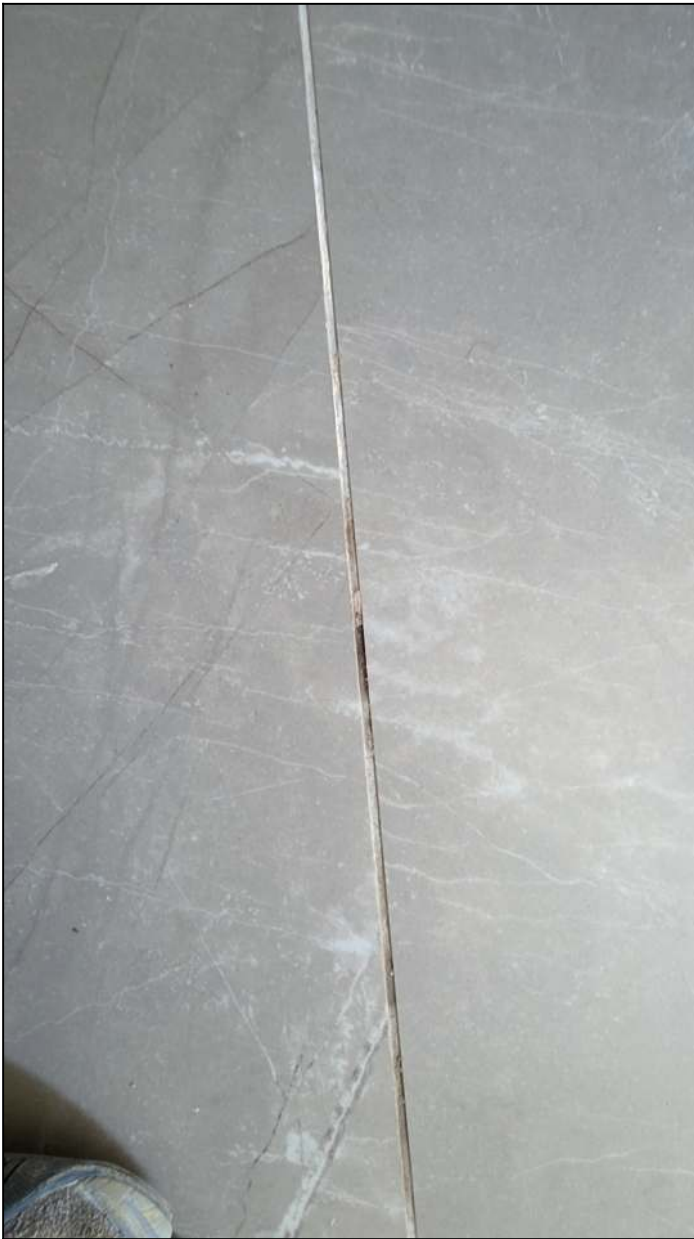
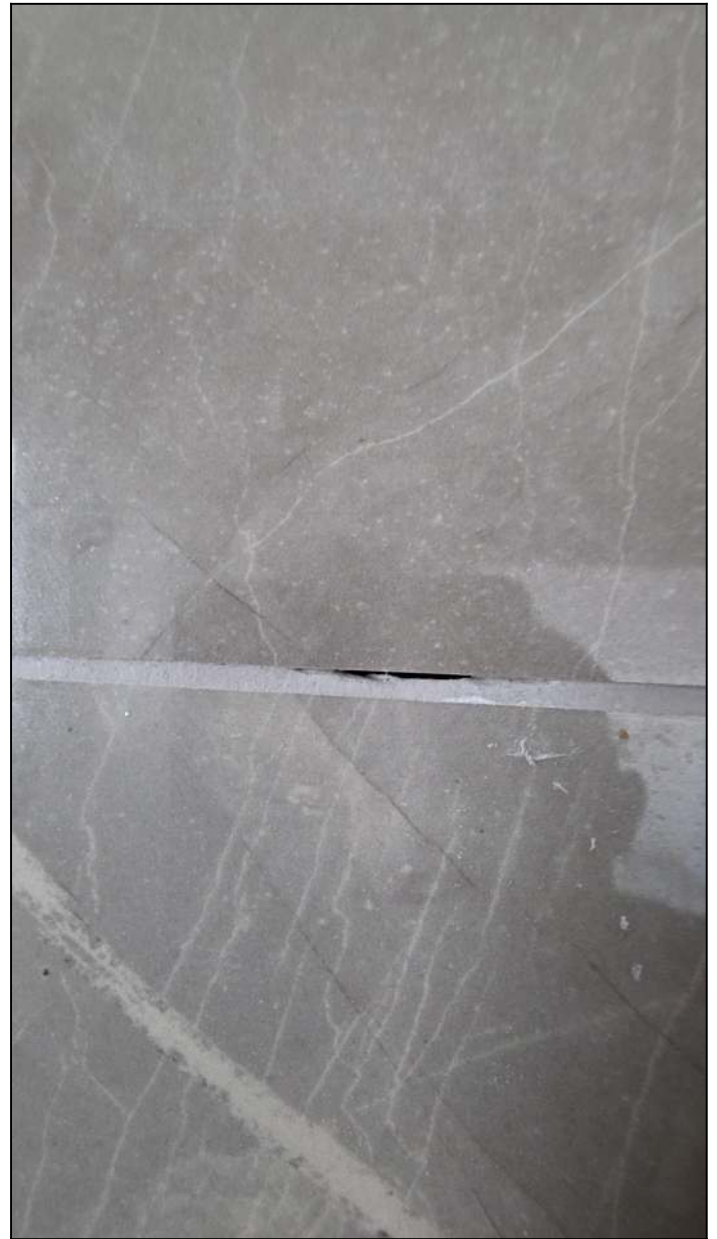
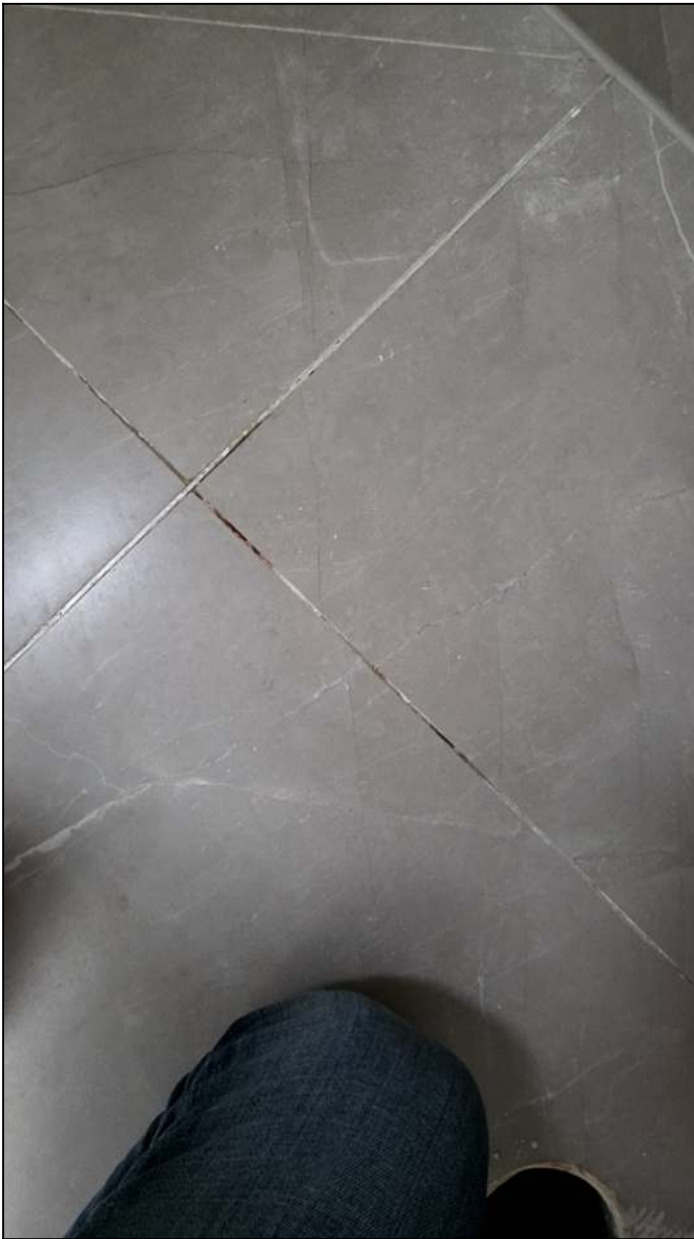
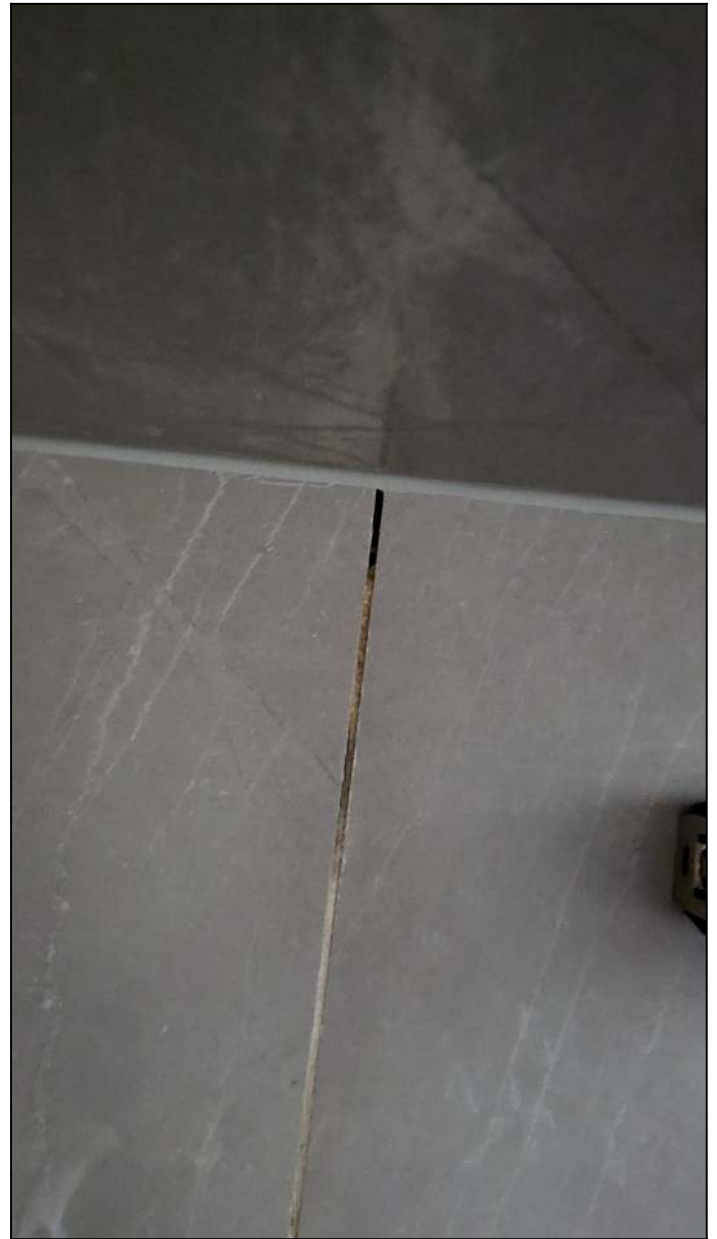
| <b>3.4 ממצא</b> | | נמצאו מספר אזורים בהם ההרובה שבין אריחי הריצוף חסרה באופן חלקי, סדוקה או לא רציפה |
| <b>מיקום</b> | חדר רחצה הורים | |
| <b>הערה</b> | חוסר ברובה בין האריחים עלול לגרום לחדירת לכלוך ולחות מתחת לריצוף, לפגיעה באיטום ולשחיקה מואצת של האריחים. מומלץ לבצע השלמה יסודית של הרובה לשמירה על עמידות ונראות תקינה של הריצוף | |

| <b>המלצה</b> | יש למלא את המרווחים החסרים ברובה תואמת לגוון הקיים, תוך הקפדה על מילוי אחיד ונקי בכל החיבורים בין האריחי | |

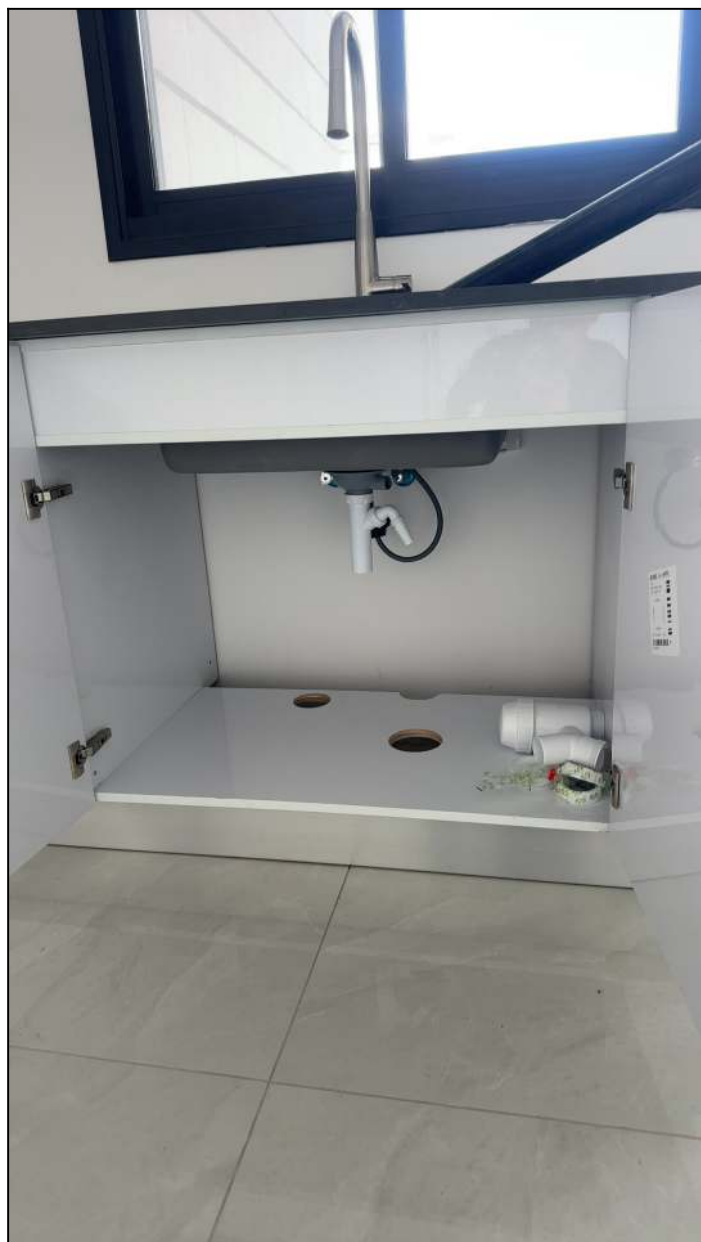
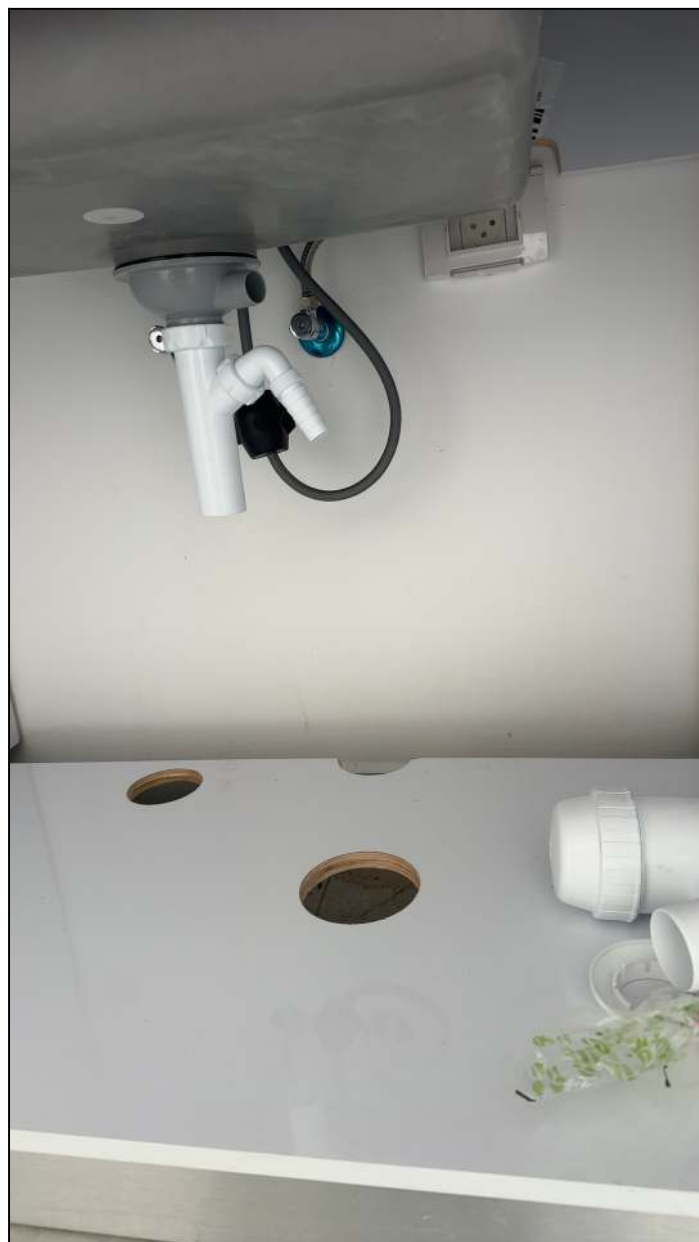
| <b>4.1 ממצא</b> | נמצא כי מערכת הניקוז של כיור המטבח הותקנה באופן חלקי בלבד, כך שאינה מחוברת או מורכבת בצורה מלאה ואינה מאפשרת שימוש תקין בכיור. מצב זה עלול לגרום לנזילות, הצפת מים ופגיעה בתפקוד התקין של הכיור |
| <b>מיקום</b> | מטבח |
| <b>הערה</b> | התקנת מערכת ניקוז באופן חלקי מהווה ליקוי ביצוע ואינה עומדת בדרישות התקנה תקניות של מערכות אינסטלציה במטבח. חיבור לא תקין עלול להוביל לנזקי מים ולפגיעה בארונות המטבח |

| <b>המלצה</b> | להשלים את התקנת מערכת הניקוז בהתאם להנחיות היצרן והתקן, לוודא חיבור מלא ואטימה תקינה, ולבצע בדיקת תקינות לאחר ההתקנה |

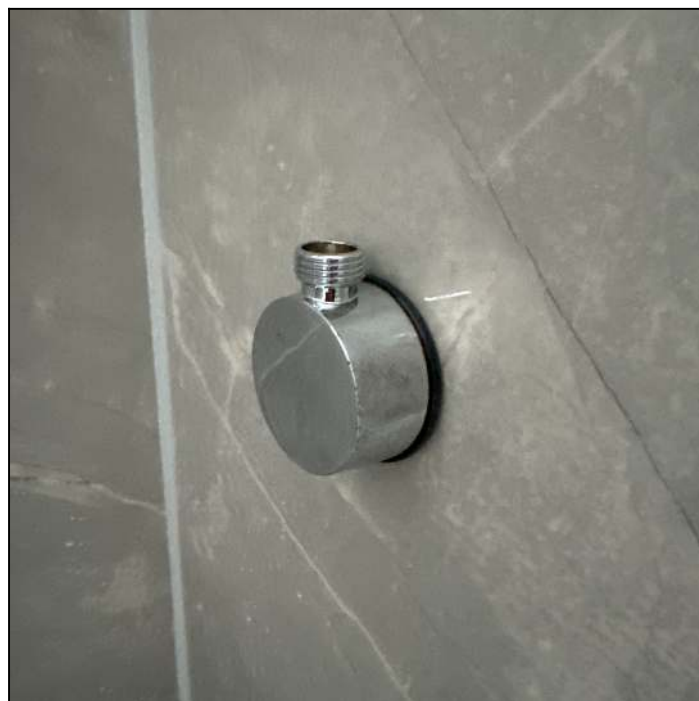
| <p><b>4.2 ממצא</b></p> <p>יציאת המים מהמקום המיועד למזלף באינטרפוס הותקנה הפוכה, כך שהיציאה פונה כלפי מעלה במקום כלפי מטה. התקנה זו אינה מאפשרת חיבור תקין של השפופרת ועלולה לגרום לנזילות</p> | |
| <p><b>מיקום</b></p> <p>חדר רחצה הורים</p> | |
| <p><b>הערה</b></p> <p>כיוון יציאה שגוי מהווה ליקוי התקנה ואינו תואם את הוראות היצרן</p> | |

| <p><b>המלצה</b></p> <p>להתקין מחדש את יציאת המים לכיוון התקני – כלפי מטה – ולוודא אטימה תקינה לאחר ההרכבה</p> | |

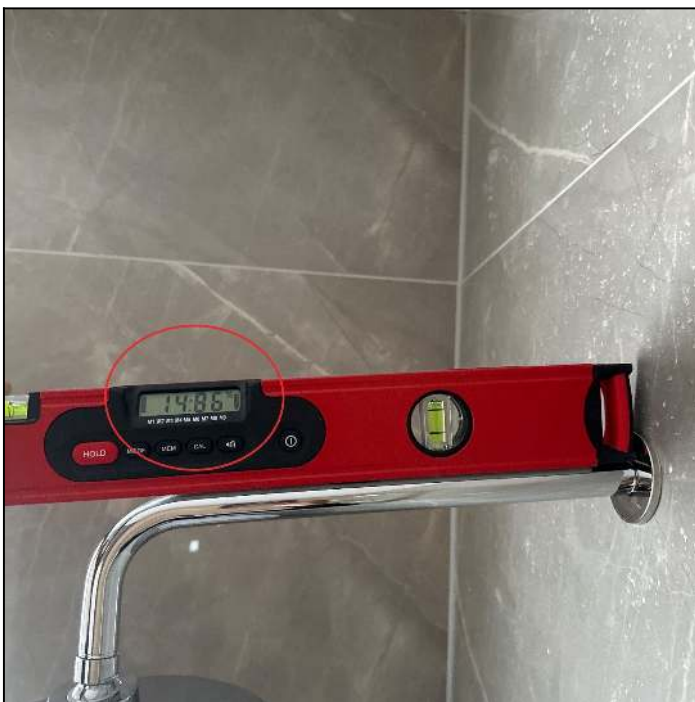
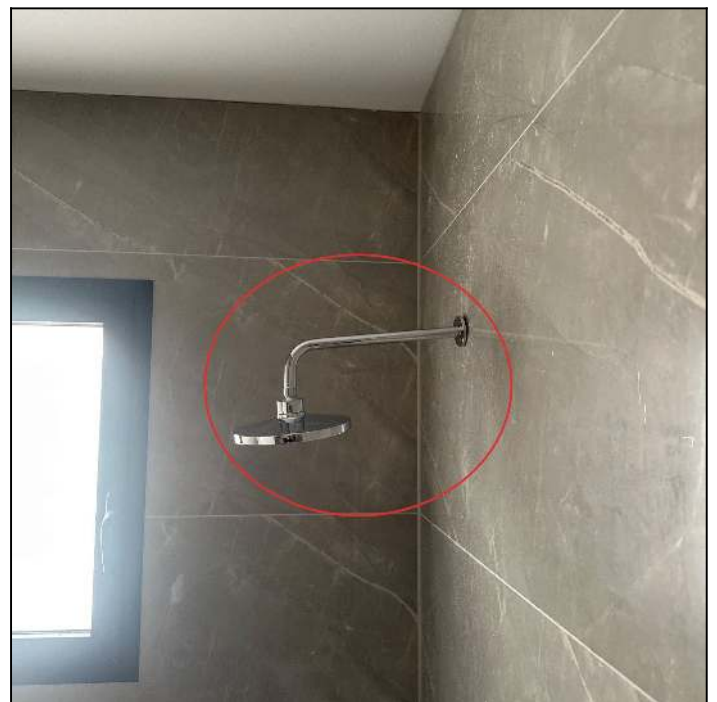
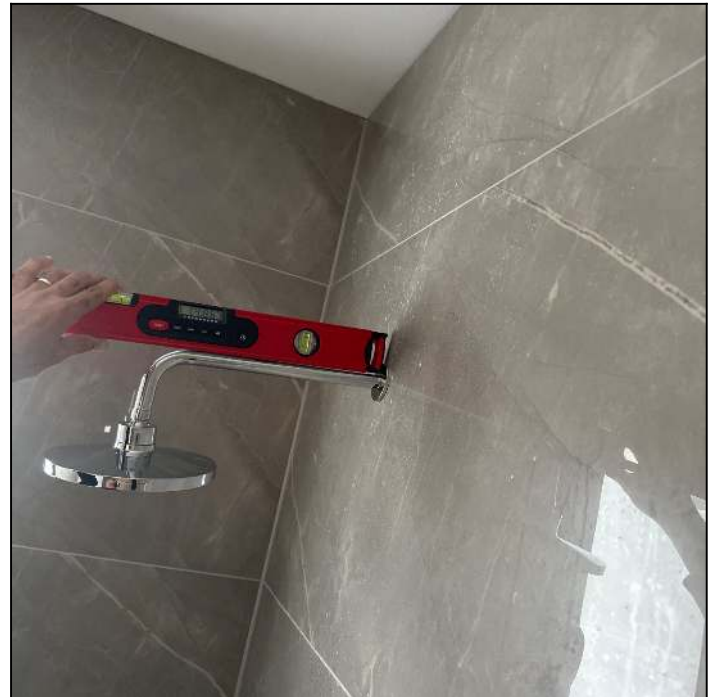
| ראש הדוש (המקלחת העליונה) הותקן עקום ואינו מיושר בציר הנכון, דבר הפוגע בגימור ובשימוש התקין | <b>4.3 ממצא</b> |
| חדר רחצה הורים | <b>מיקום</b> |
| התקנה לא מאוזנת מהווה ליקוי ביצוע ופוגעת במראה ובפונקציונליות | <b>הערה</b> |

| ליישר ולהתקין מחדש את ראש הדוש בהתאם לציר האנכי התקין ולוודא קיב | <b>המלצה</b> |

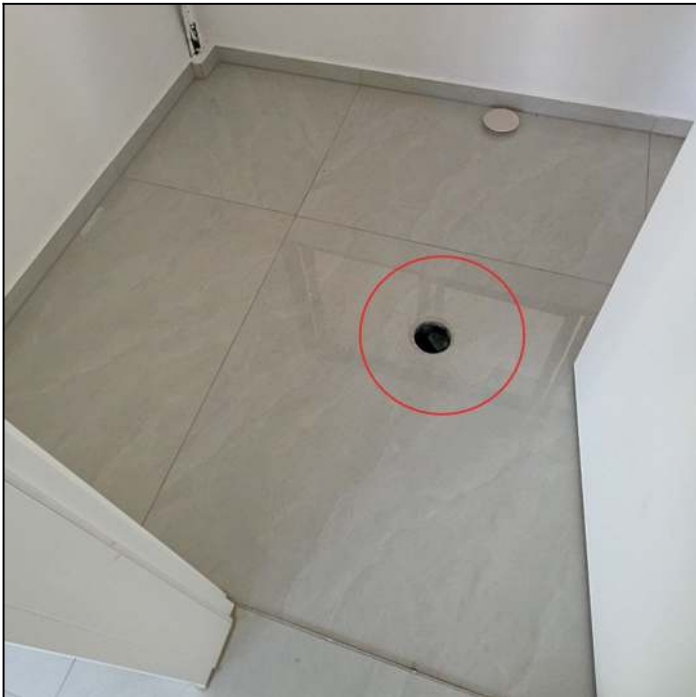
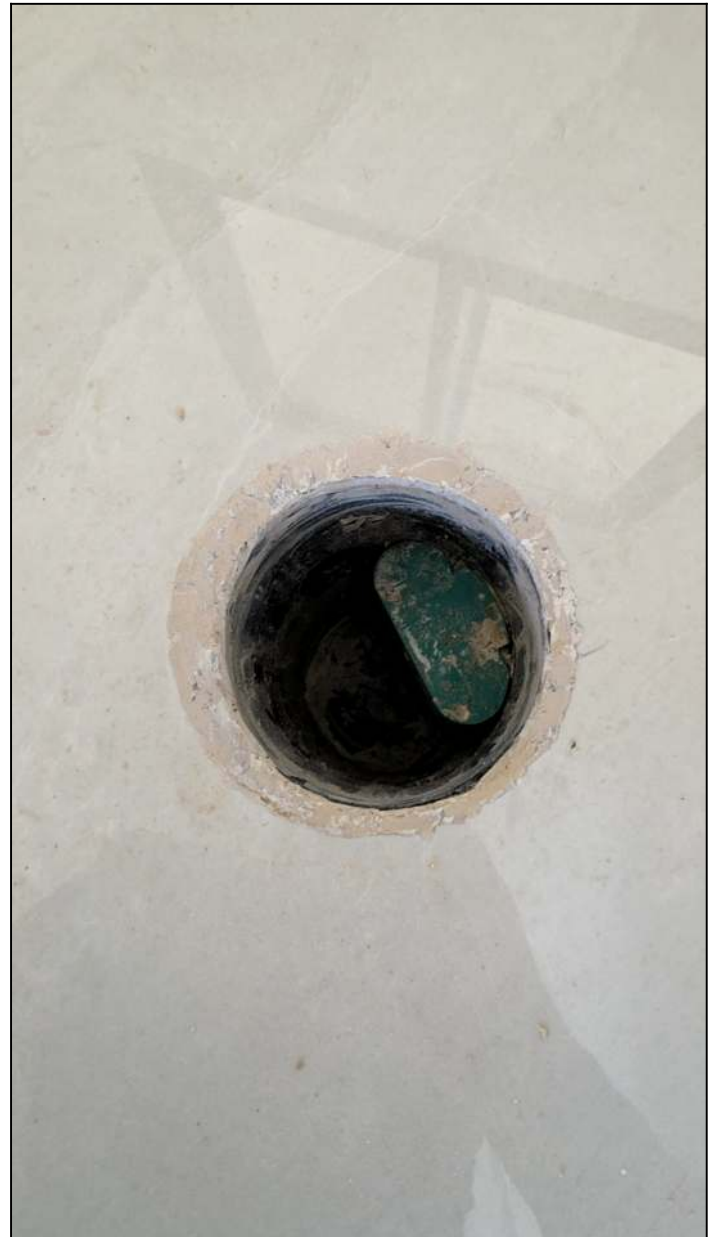
חדר שירות

| <b>4.4 ממצא</b> | נמצא כי סביב קופסת הביקורת בוצע מילוי ברובה צמנטית קשיחה במקום שימוש בחומר איטום גמיש |
| <b>הערה</b> | איטום קשיח אינו מאפשר תנועה טבעית של האלמנטים ועלול להיסדק עם הזמן, לגרום לחדירת מים ולכשל באיטום המקומי |

| <b>המלצה</b> | יש להסיר את הרובה סביב הקופסה ולבצע אטימה מחדש באמצעות חומר איטום גמיש ועמיד במים, בהתאם להוראות היצרן ולתקנים הרלוונטיים (כגון ת"י 1920 ות"י 1555 חלק 2) |

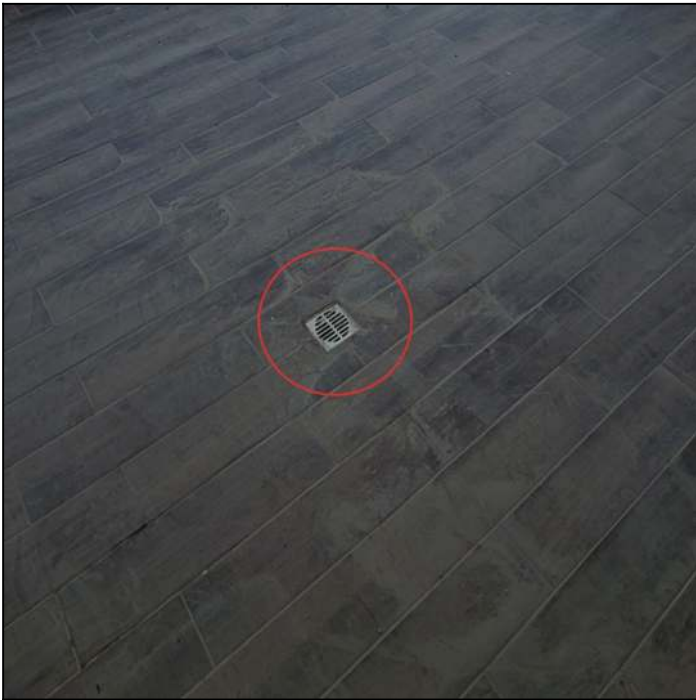
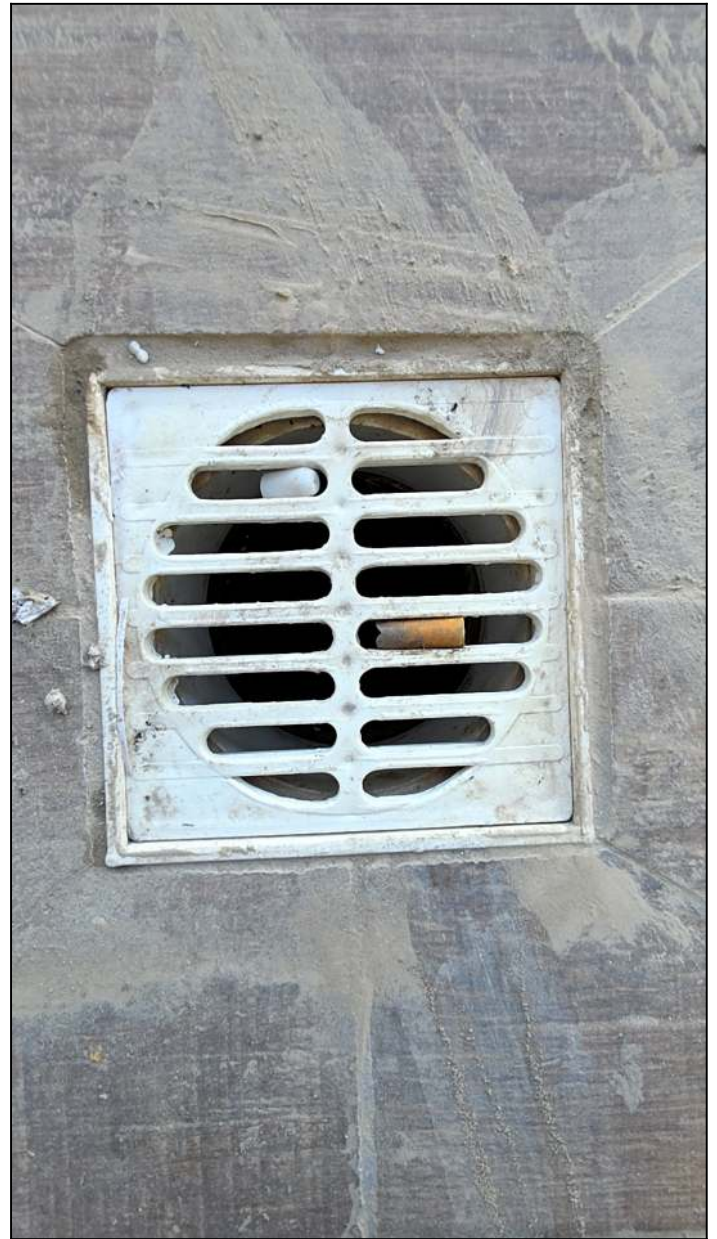
| <b>4.5 ממצא</b> | לא בוצע מחסום ריח ליקוי זה גורם לריחות לא נעימים לעלות מצנרת הביוב. |
| <b>מיקום</b> | חדר רחצה הורים |

| <b>המלצה</b> | יש להתקין מחסום ריח בקופסת ביקורת |

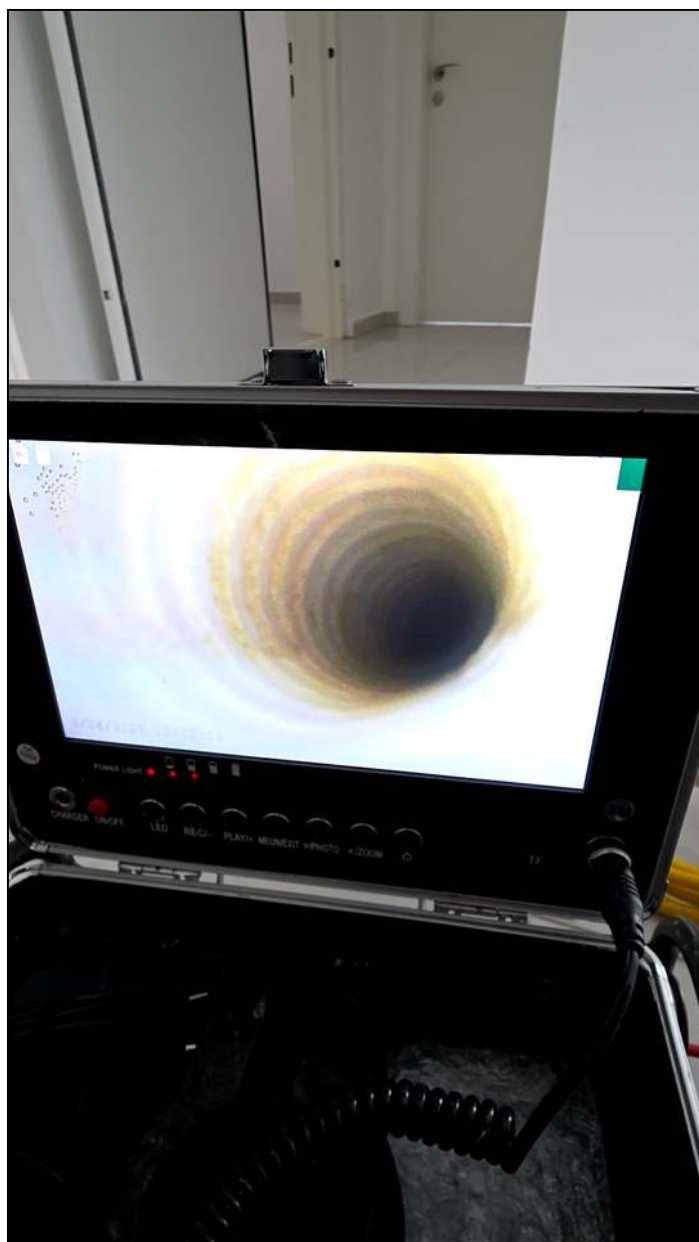
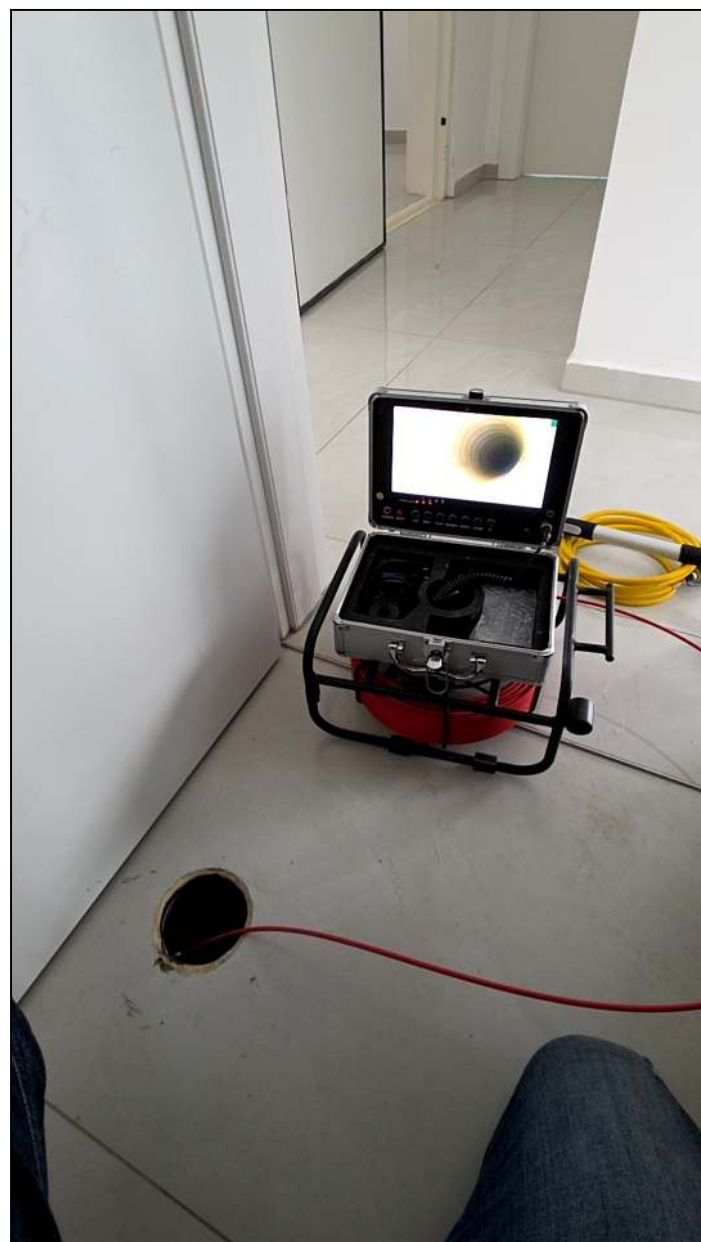
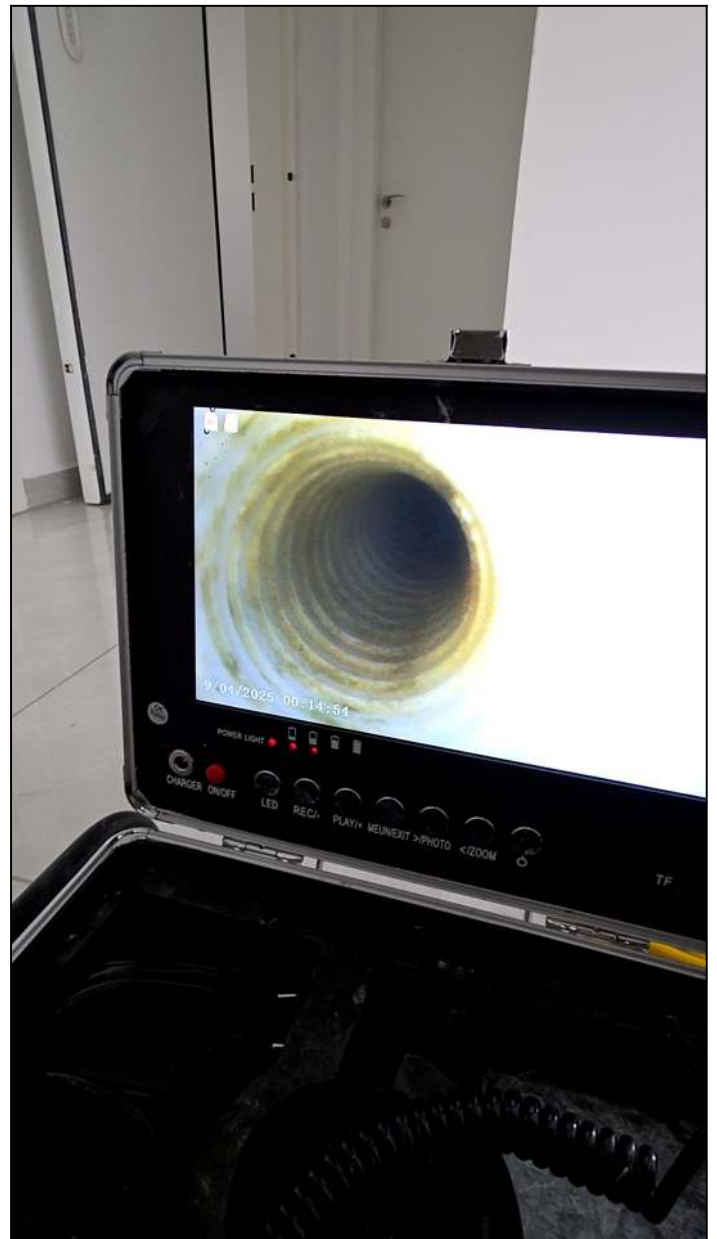
| <b>4.6 ממצא</b> | בוצע ניקוז לאמבטיה בעזרת צנרת שרשורי/גמיש (ג'קוזי) אשר מהווה חומר אינו תקני לשימוש כללי |
| <b>מיקום</b> | חדר רחצה כללי |

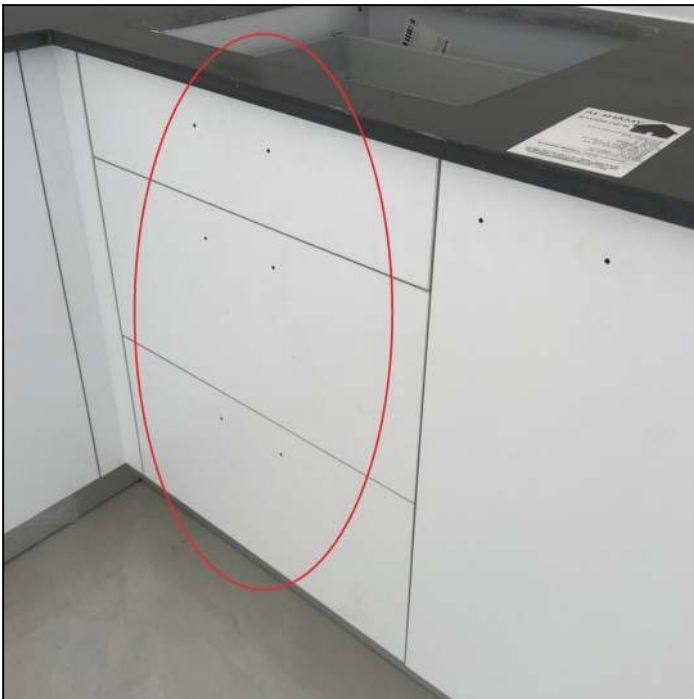
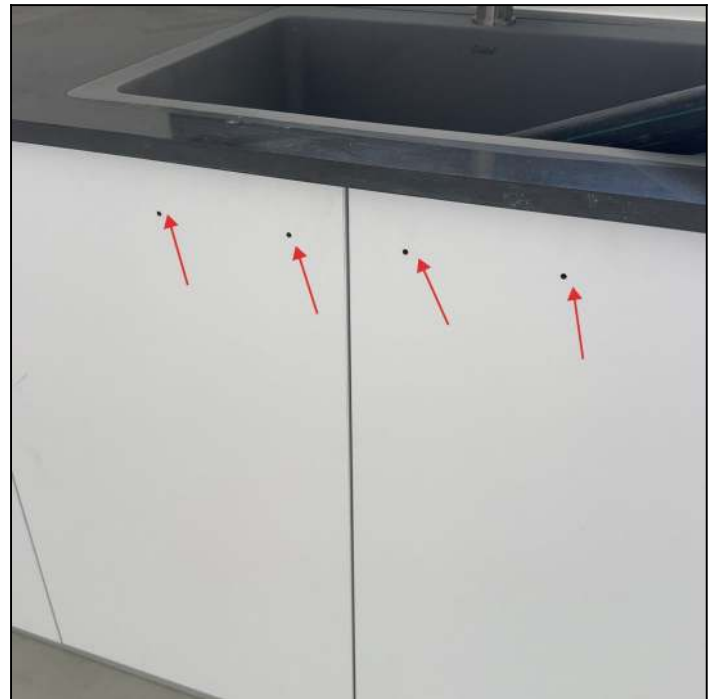
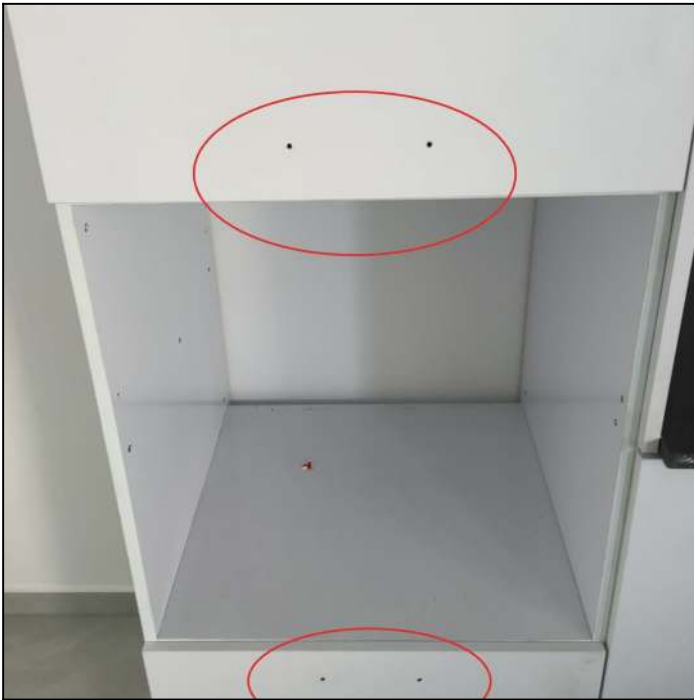
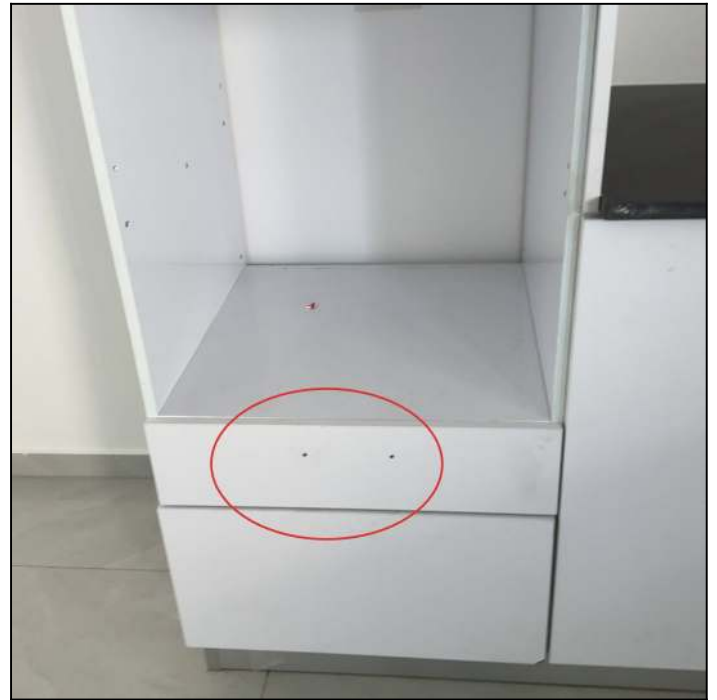
| <b>5.1 ממצא</b> | נמצא כי בארונות ובמגירות המטבח לא הותקנו ידיות, דבר המקשה על פתיחתם ופוגע בתפקוד התקין של המטבח |
| <b>מיקום</b> | מטבח |
| <b>הערה</b> | היעדר ידיות מהווה ליקוי בהשלמת עבודות הנגרות ואינו תואם מסירה תקינה של מטבח שמיש. שימוש ללא ידיות עלול לגרום לשחיקה מואצת של החזיתות ולנזק לגמר |

| <b>המלצה</b> | להתקין את כלל הידיות בארונות ובמגירות בהתאם למפרט המטבח, לוודא יישור, קיבוע תקין וגימור אחיד |
