## חוות דעת הנדסית - בדק בית

תאריך ביקור בנכס: 10/12/2025

שם הבודק: אלירן בנבנישתי

**סוג הנכס:** דירת מגורים, 4 חדרים

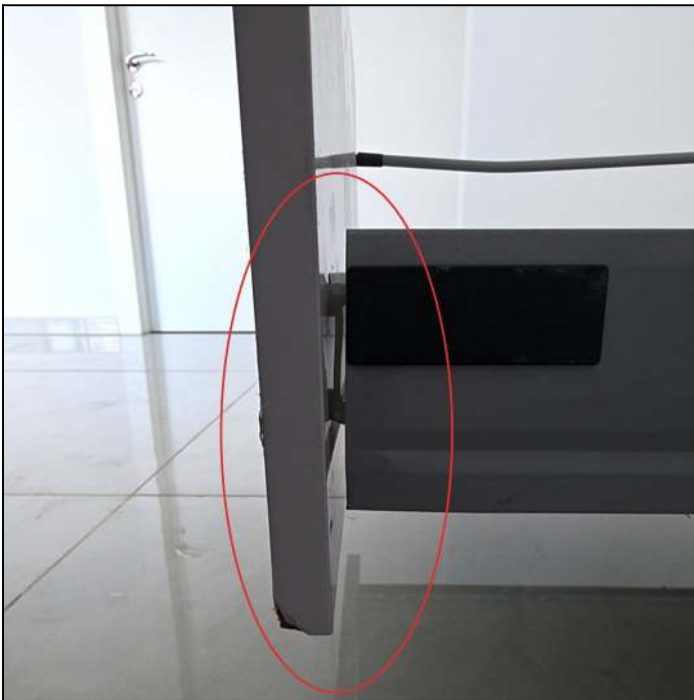
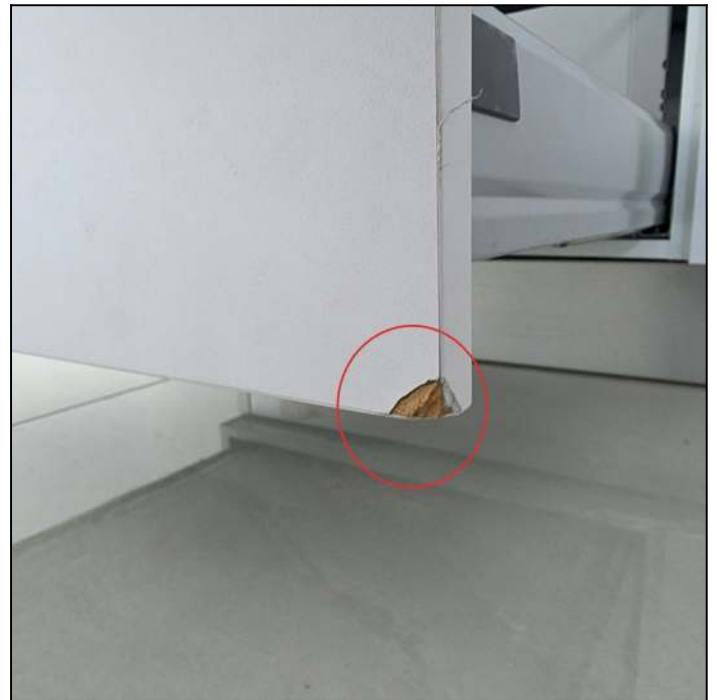
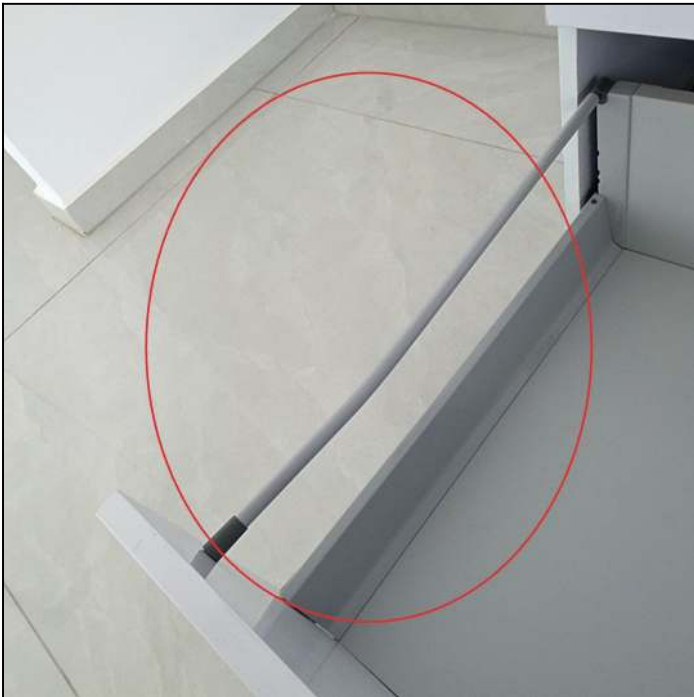
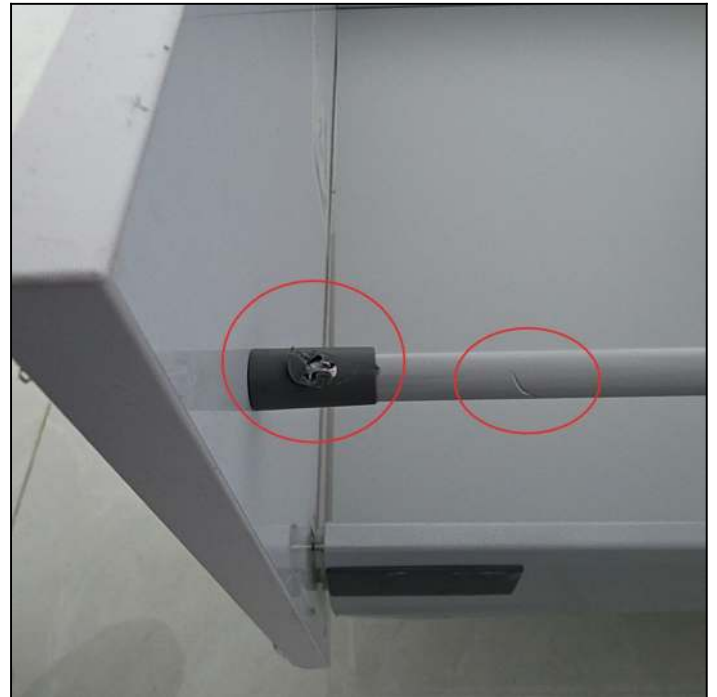
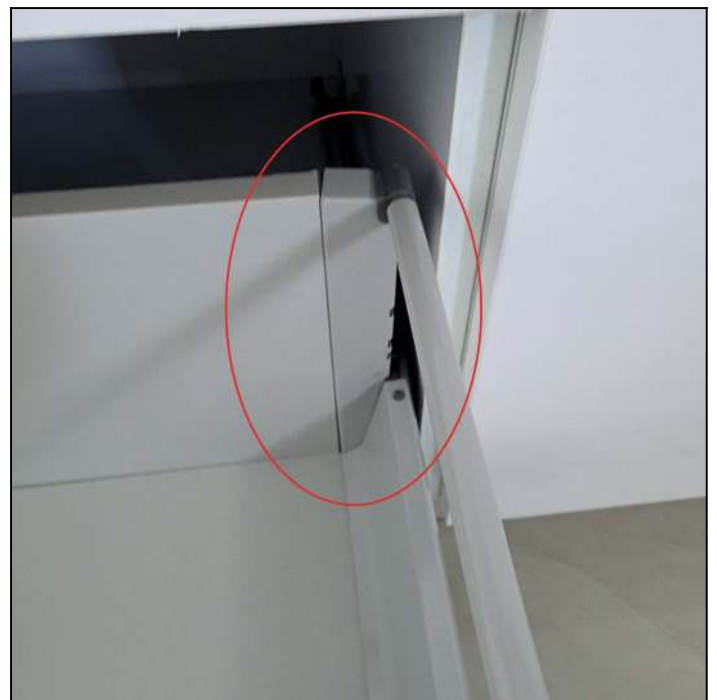
| <p><b>5.2 ממצא</b> דלתות ארונות המטבח פגומות/ציפויי החיפוי מתקלף מהתשתית, מצב המעיד על כשל בייצור או בהדבקה.</p> |
| <p><b>מיקום</b> מטבח</p> |
| <p><b>הערה</b> ליקוי זה מחמיר במגע עם לחות ומוביל להתנפחות התשתית ולהרס מוחלט של דלתות המטבח</p> |

| <p><b>המלצה</b> החלפת חזיתות הארונות הפגומות בדלתות חדשות ותקינות, תוך הבטחת התאמה מלאה לגוון ולמרקם המטבח הקיים</p> |

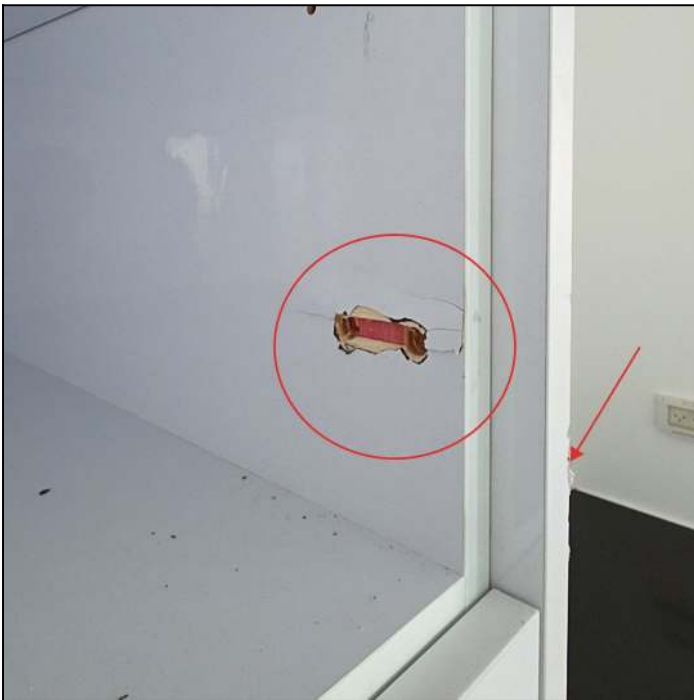
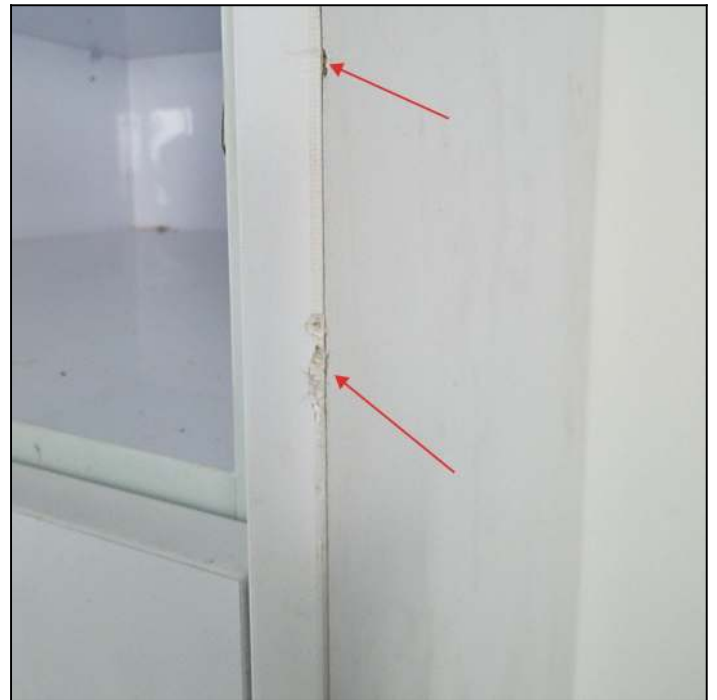
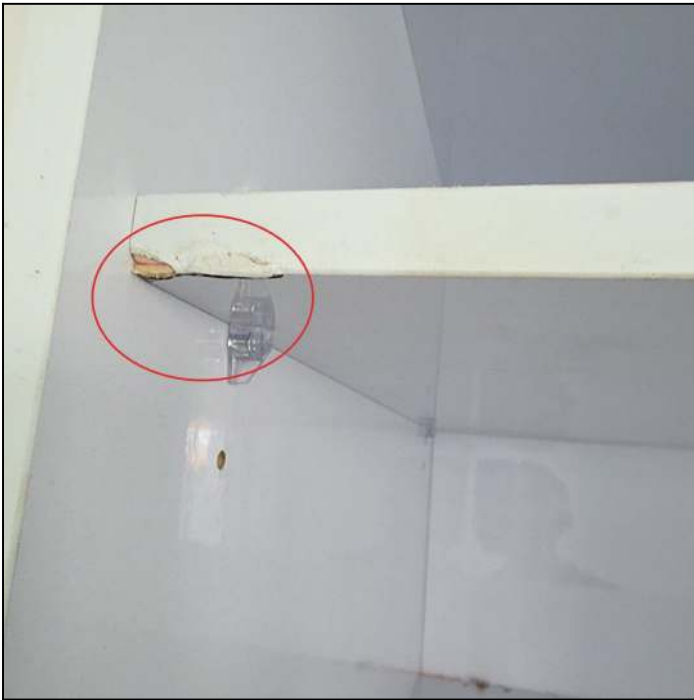
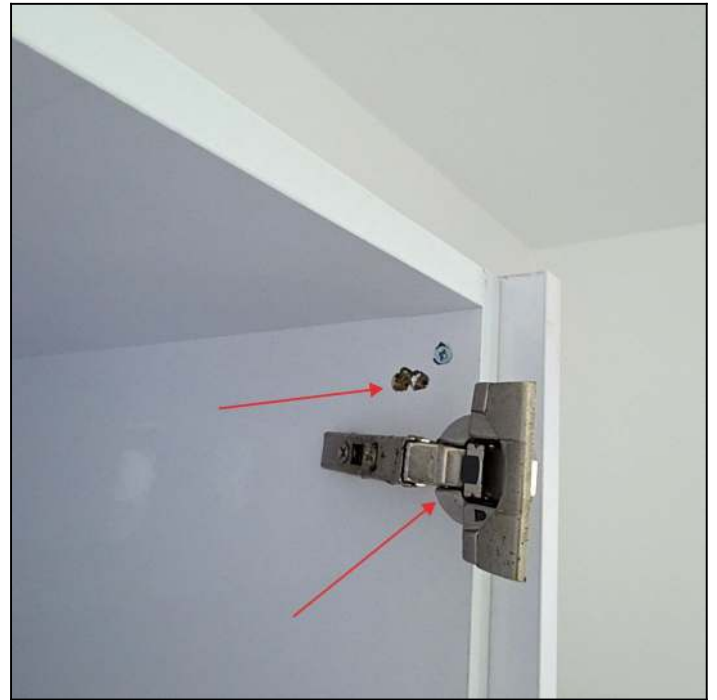
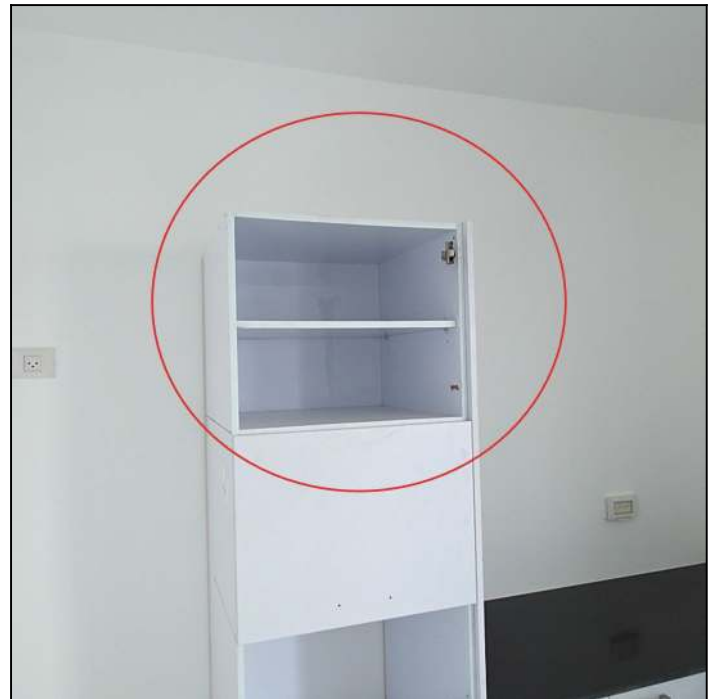
| <b>5.3 ממצא</b> | דלתות ארונות המטבח פגומות/ציפויי החיפוי מתקלף מהתשתית, מצב המעיד על כשל בייצור או בהדבקה. |
| <b>מיקום</b> | מטבח |
| <b>הערה</b> | ליקוי זה מחמיר במגע עם לחות ומוביל להתנפחות התשתית ולהרס מוחלט של דלתות המטבח |

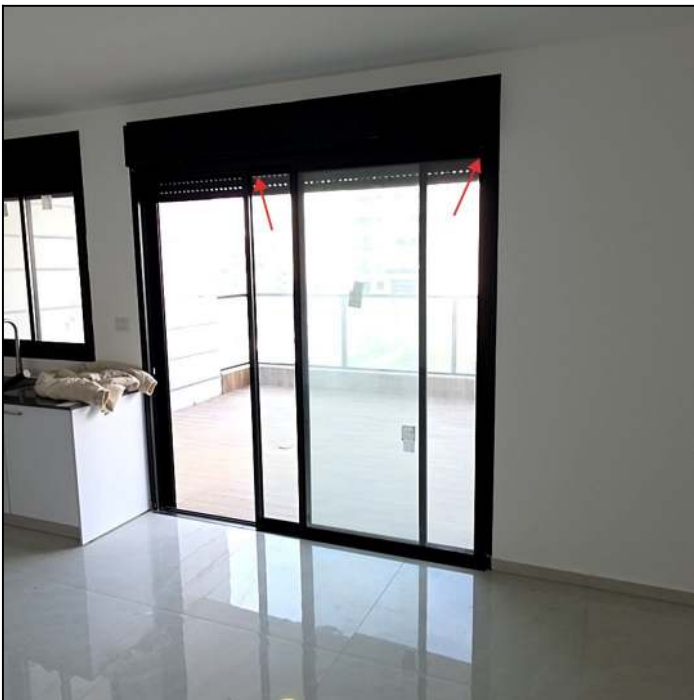
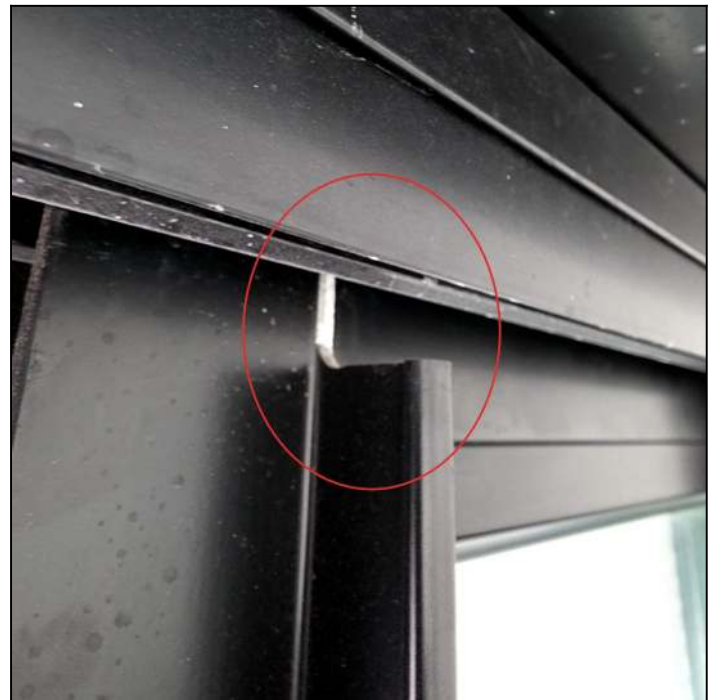
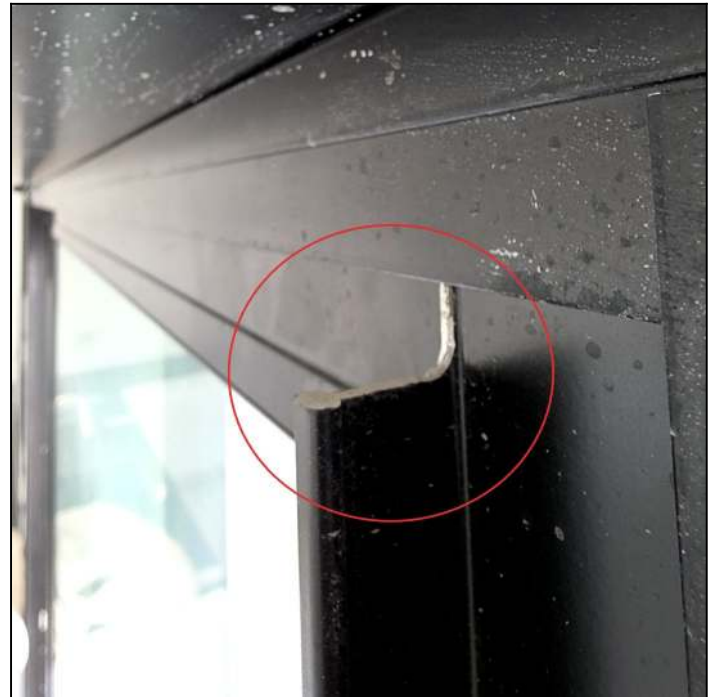
| <p><b>6.1 ממצא</b></p> <p>נמצא כי בחלקה העליון של ידית הוטרנה חסר אביזר קצה מפלסטיק (פקק/תושבת סופית). חסר זה מותיר את קצה הידית חשוף, פוגע בגימור האסתטי ועלול להוביל לחדירת לכלוך או לשחיקה מואצת</p> | |

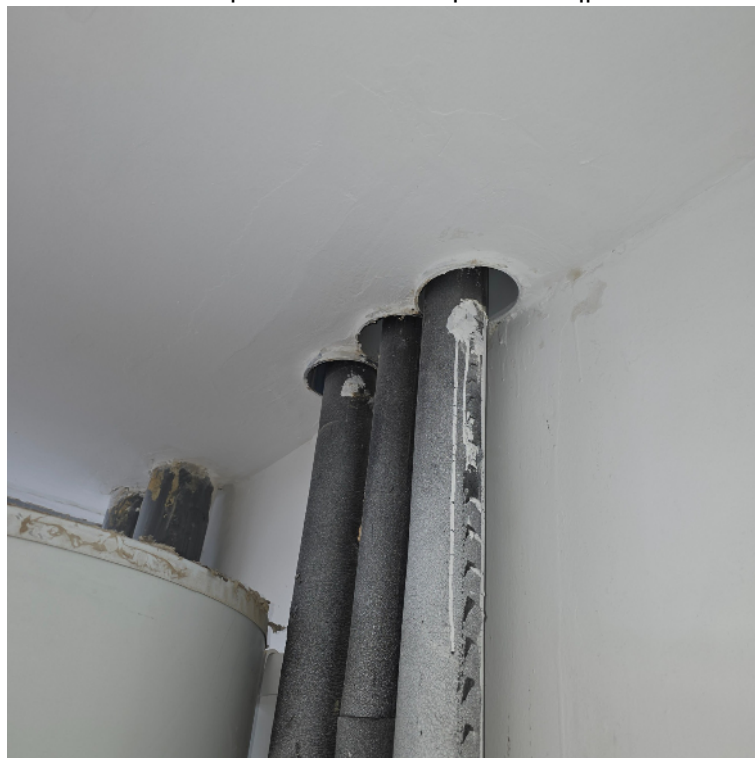
| <b>7.1 ממצא</b> | מעברי צנרת בשלד הבניין ללא שרוול |
| <b>מיקום</b> | מסתור כביסה |
| <b>הערה</b> | בנוסף יש חוסר בבידוד סביב הצינורות |

| <b>המלצה</b> | לבצע פירוק חלקי באזור המעבר, להכניס שרוול בקוטר מתאים בין הצנרת לקיר בהתאם לת"י 1205 חלק 0 סעיף 2.3.2, ולבצע אטימה תקנית סביב השרוול בחומר אלסטי גמיש למניעת חדירת רטיבות |
| <b>תקן</b> | תקן 1205 חלק 0 משנת 2014 סעיף 2.3.2 |

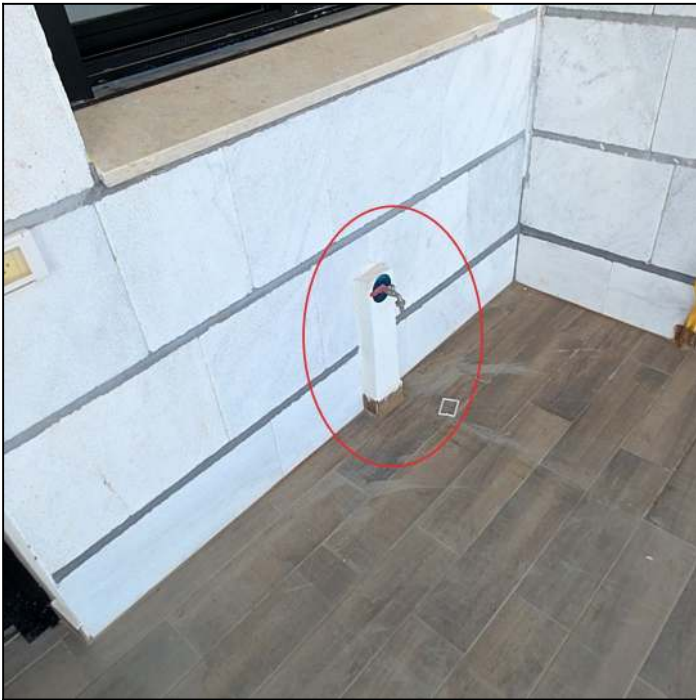
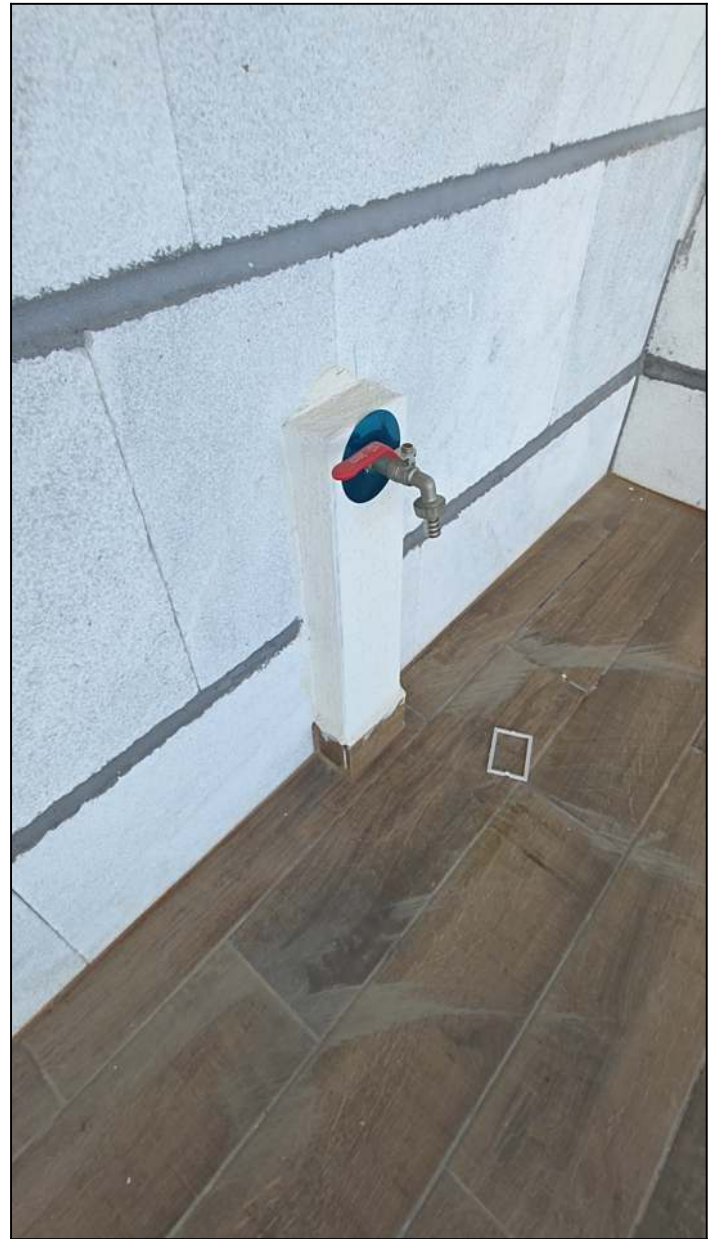
| <b>7.2 ממצא</b><br>נמצא צינור לברז הגן המותקן מחוץ למישור הקיר, באופן בולט ולא תקני. המיקום הנוכחי יוצר פגם אסתטי מובהק וכן מהווה מכשול פוטנציאלי בשטח החוץ |
| <b>מיקום</b><br>מרפסת שמש |
| <b>הערה</b><br>על-פי עקרונות תכנון וביצוע תקינים, יציאת נקודת המים צריכה להיות מתוך הקיר (Flush) ללא בליטה, כך שהברז והרוזטה יושבים במישור אחיד עם החיפוי/האבן |

| <b>המלצה</b><br>נדרש לבצע פירוק מלא של נקודת המים, העתקת הצנרת אל תוך עובי הקיר, ביטון ואיטום מחודש של המיקום, ולאחר מכן התקנה מחדש כך שהברז והרוזטה ישבו אפס עם הקיר בצורה אחידה ואסתטית, ללא בליטות |
| <b>תקן</b><br>ת"י 1205 (התקנת מערכות שרברבות), המפרט הכללי לעבודות בנייה וחוק המכר (דירות) לעניין אי-התאמה. |

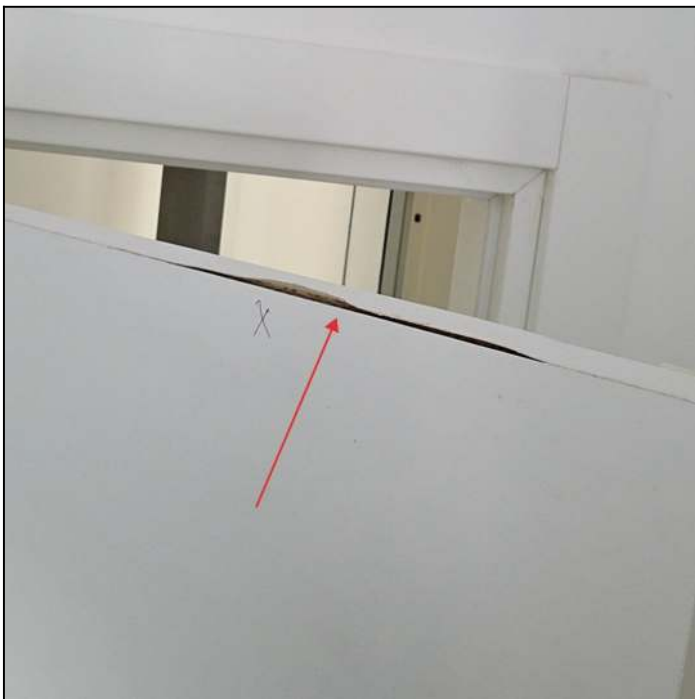
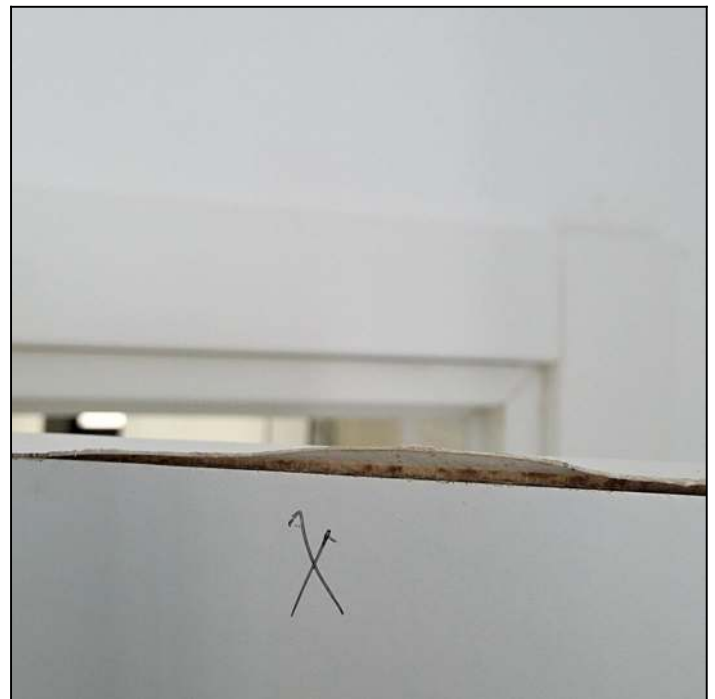
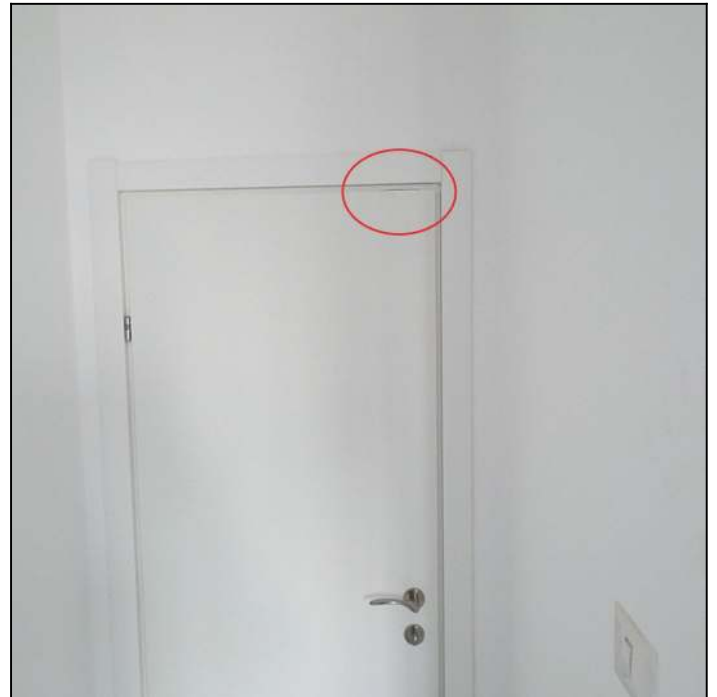
| <b>8.1 ממצא</b> | פגמים בכנף דלת פנים בדירה |
| <b>מיקום</b> | יחידת הורים |

| <b>המלצה</b> | נדרש לתקן בצורה תיקנית או להחליף במידת הצורך. |
| <b>תקן</b> | [תקן 23 חלק 3 סעיף 3.4.2.2] שמפנה לתקן 23 חלק 1 סעיף 2.12.1 |

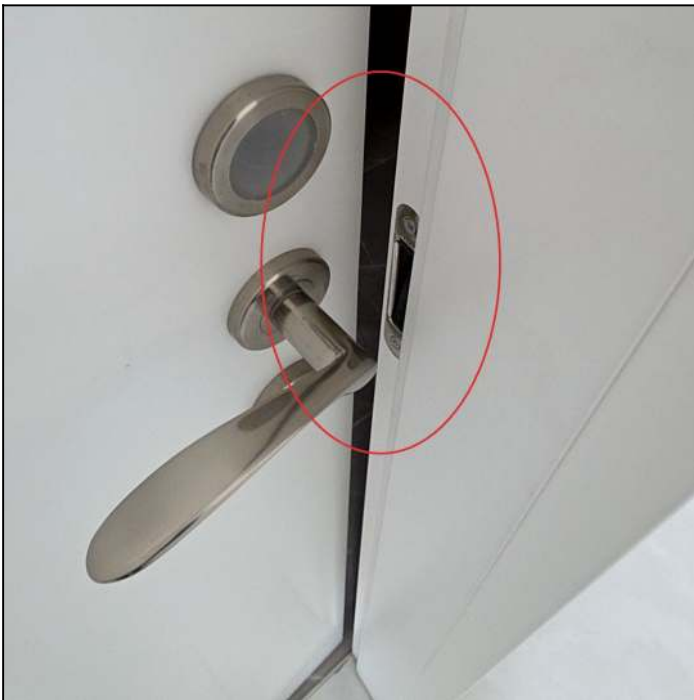
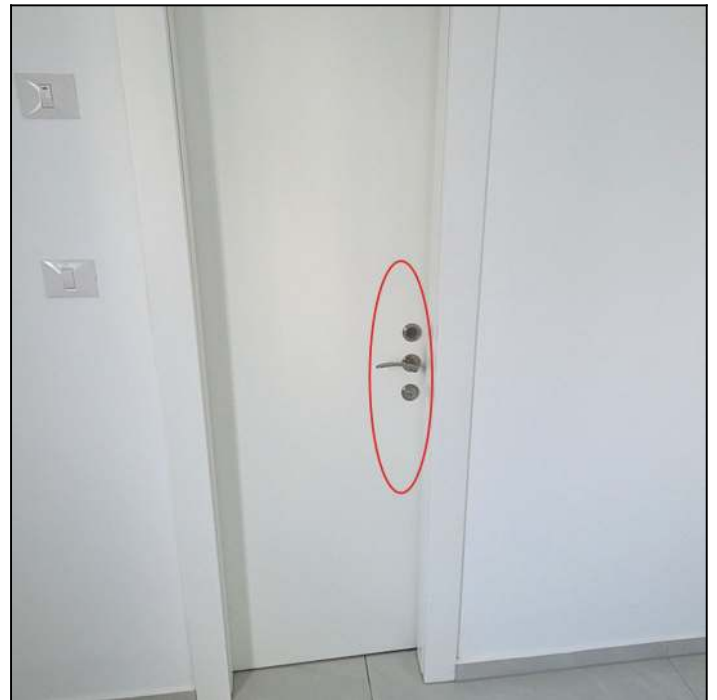
| <b>8.2 ממצא</b> | דלת פנים משפשפת את המשקוף במקרה של פתיחה/סגירה |
| <b>מיקום</b> | חדר רחצה הורים |

| <b>המלצה</b> | נדרש לכוון את כנף עם מרווח תקין מהמשקוף. |
| <b>תקן</b> | ת"י 23 חלק 4 (מכללי דלתות), והמפרט הכללי לעבודות בנייה (הספר הכחול) לעניין התקנת נגרות פנים. |

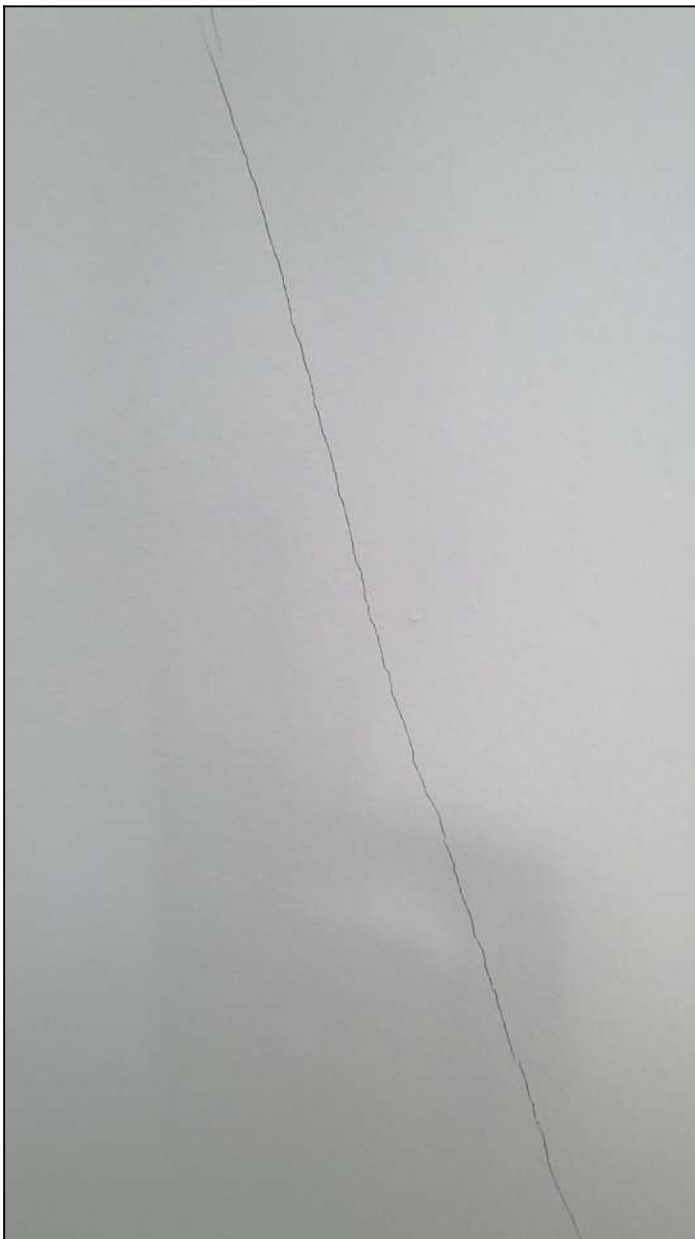
| <b>9.1 ממצא</b> | נמצאו סדקים שעוביים עולה על המותר בתקן קרי 0.3 מ"מ |

| <b>המלצה</b> | יש לבצע תיקון של הסדק על פי דרישות התקן ובמידה והליקוי חוזר יש להתייעץ עם קונסרוקטור מבנים לאבחון מעמיק יותר |
| <b>תקן</b> | [תקן 1920 חלק 2 משנת 2002 סעיף 3.1] |

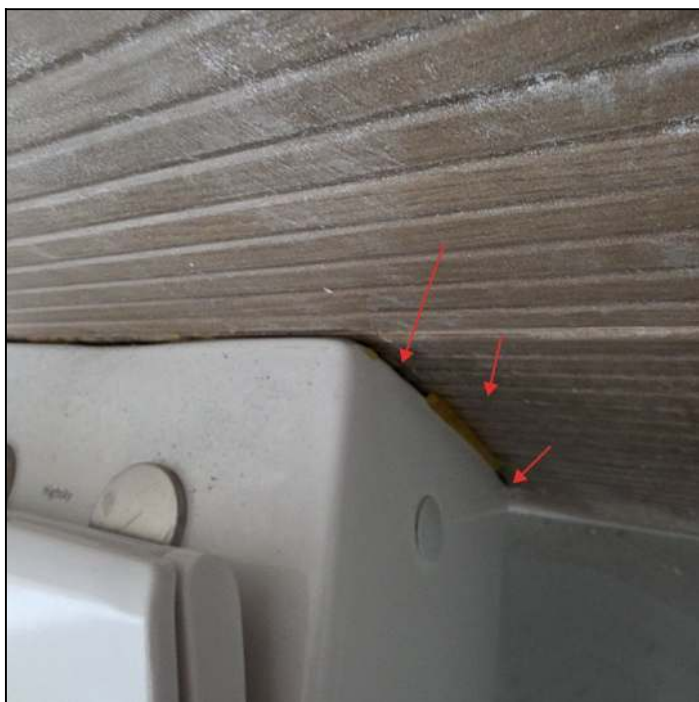
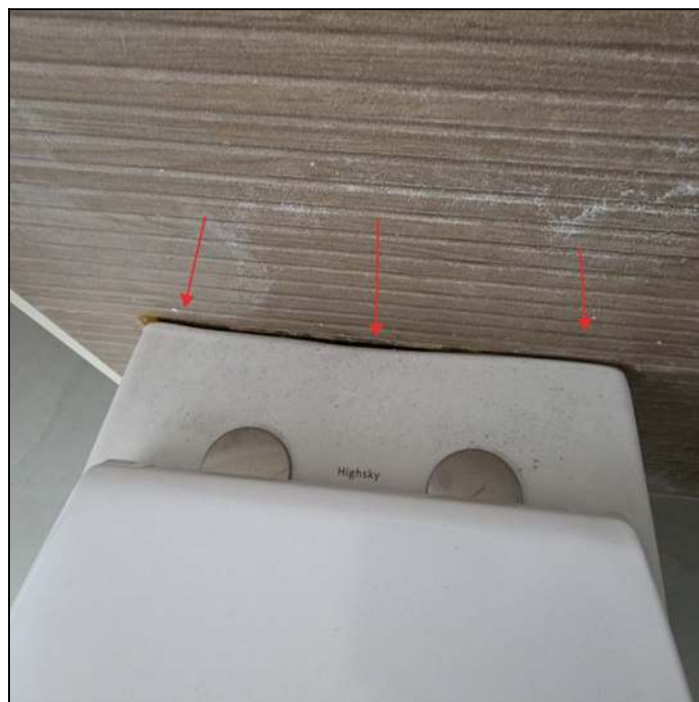
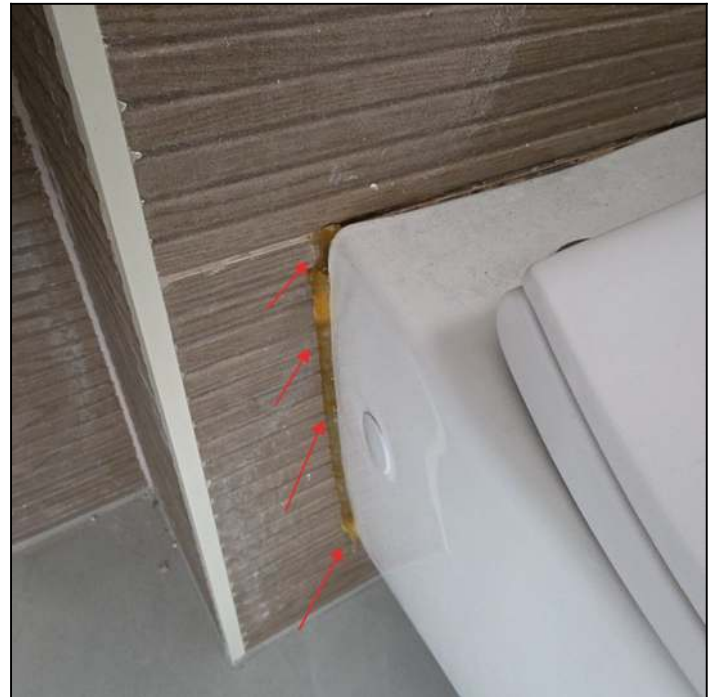
| <b>10.1 ממצא</b> | לא בוצע איטום גמיש בחיבורים בין קרמיקה לאמבטיה/אסלה/כיור |
| <b>מיקום</b> | חדר רחצה כללי |

| <b>המלצה</b> | יש לבצע איטום בחומר גמיש כדוגמת סיקה פלקס דוחה מים ועובש או ש"ע |
| <b>תקן</b> | תקן 1205 חלק 3 משנת 2014 סעיף 3.1<br>תקן 1555 חלק 2 משנת 2014 סעיף 2.2.5<br>תקן 1555 חלק 3 משנת 2012 סעיף 3.1 |

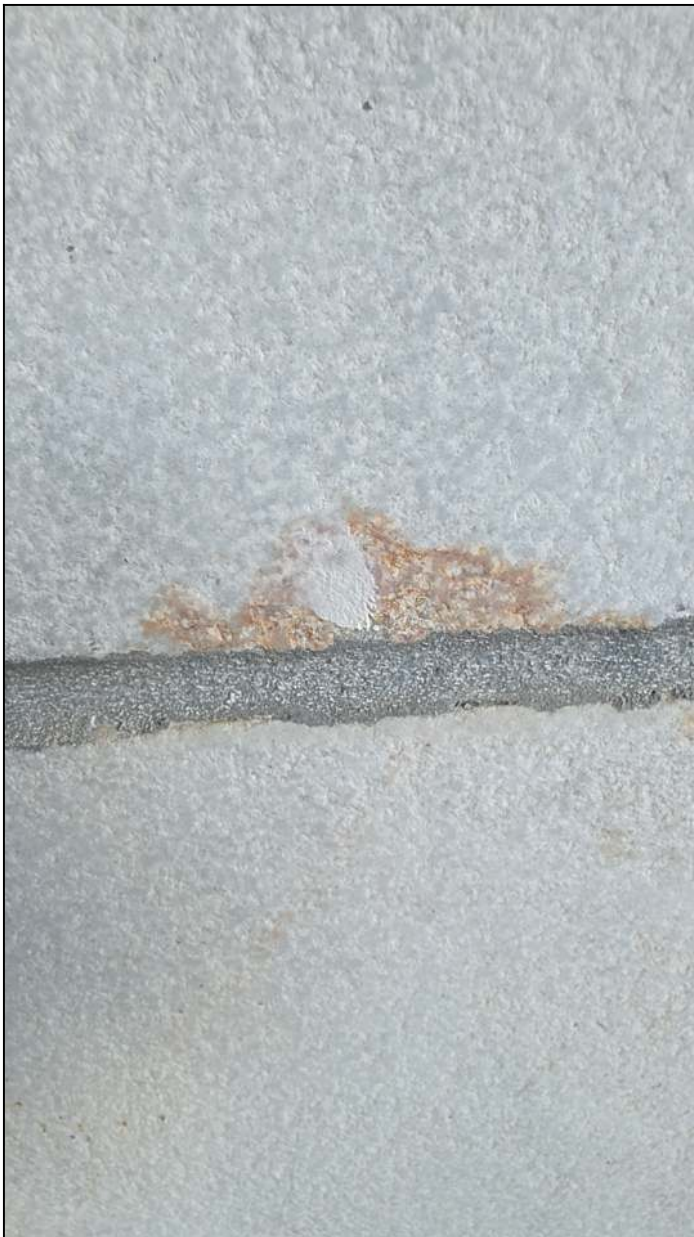
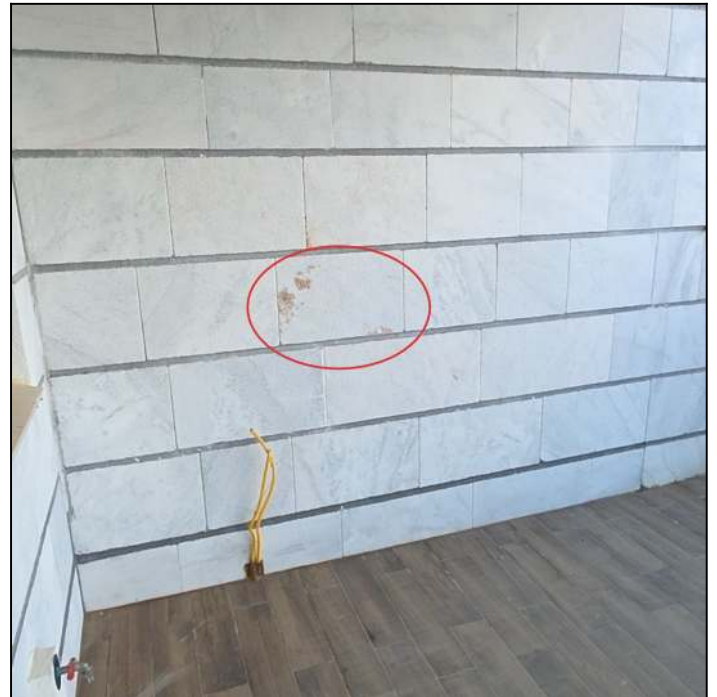
| <b>12.2 ממצא</b> | | נמצאו פגמים באבן (שברים/סדקים/כתמים) |
| <b>מיקום</b> | מרפסת שמש | |

| <b>תקן</b> | [תקן 2378 חלק 4 סעיף 5.2.3.3] | |
